# RENOVACION DE ACERAS MUPA - INFORME FINAL

UBICADAS EN VIA ESPAÑA, VIA ARGENTINA Y CALLE URUGUAY

Comisión de  
Movilidad  
Urbana

Asunto: **Visitas Técnicas MUPA-SPIA sobre la rehabilitación de aceras en Vía España, Vía Argentina y Calle Uruguay**

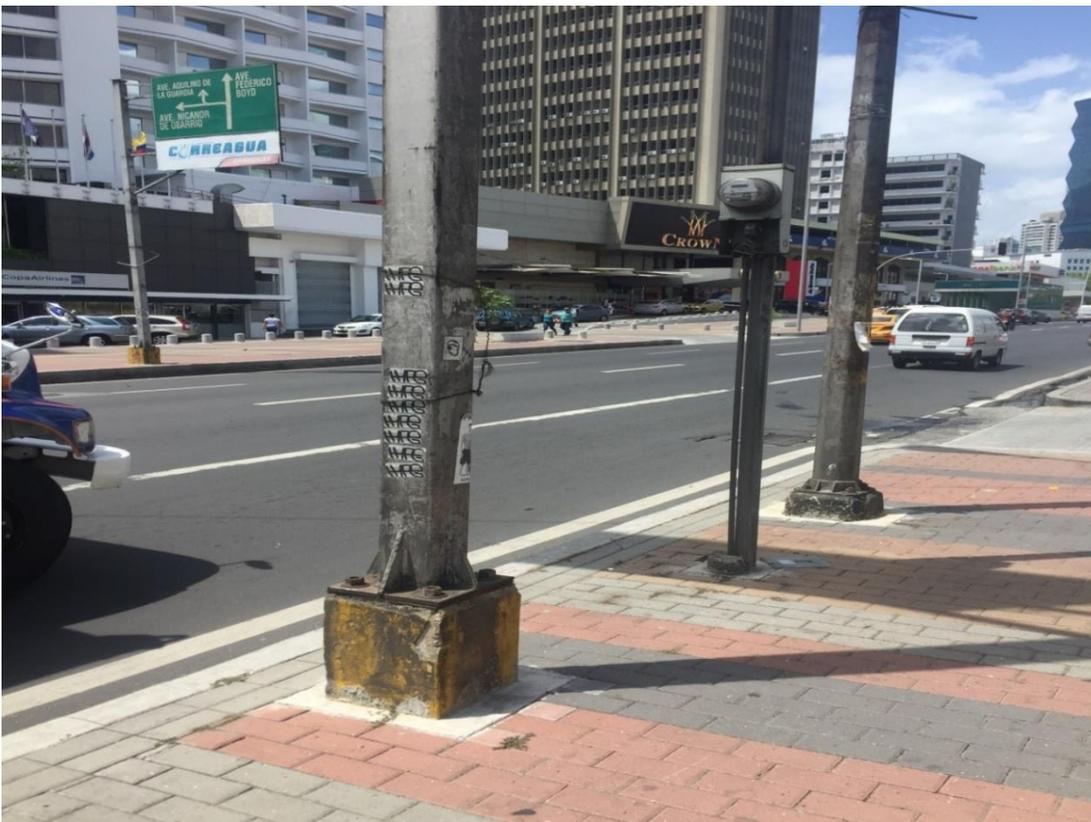
Fotografía de cuadro de medidor de energía eléctrica sin tapa. Se debe corregir, para evitar cualquier incidente. Punto de inicio del recorrido en Vía España, frente al BNP.

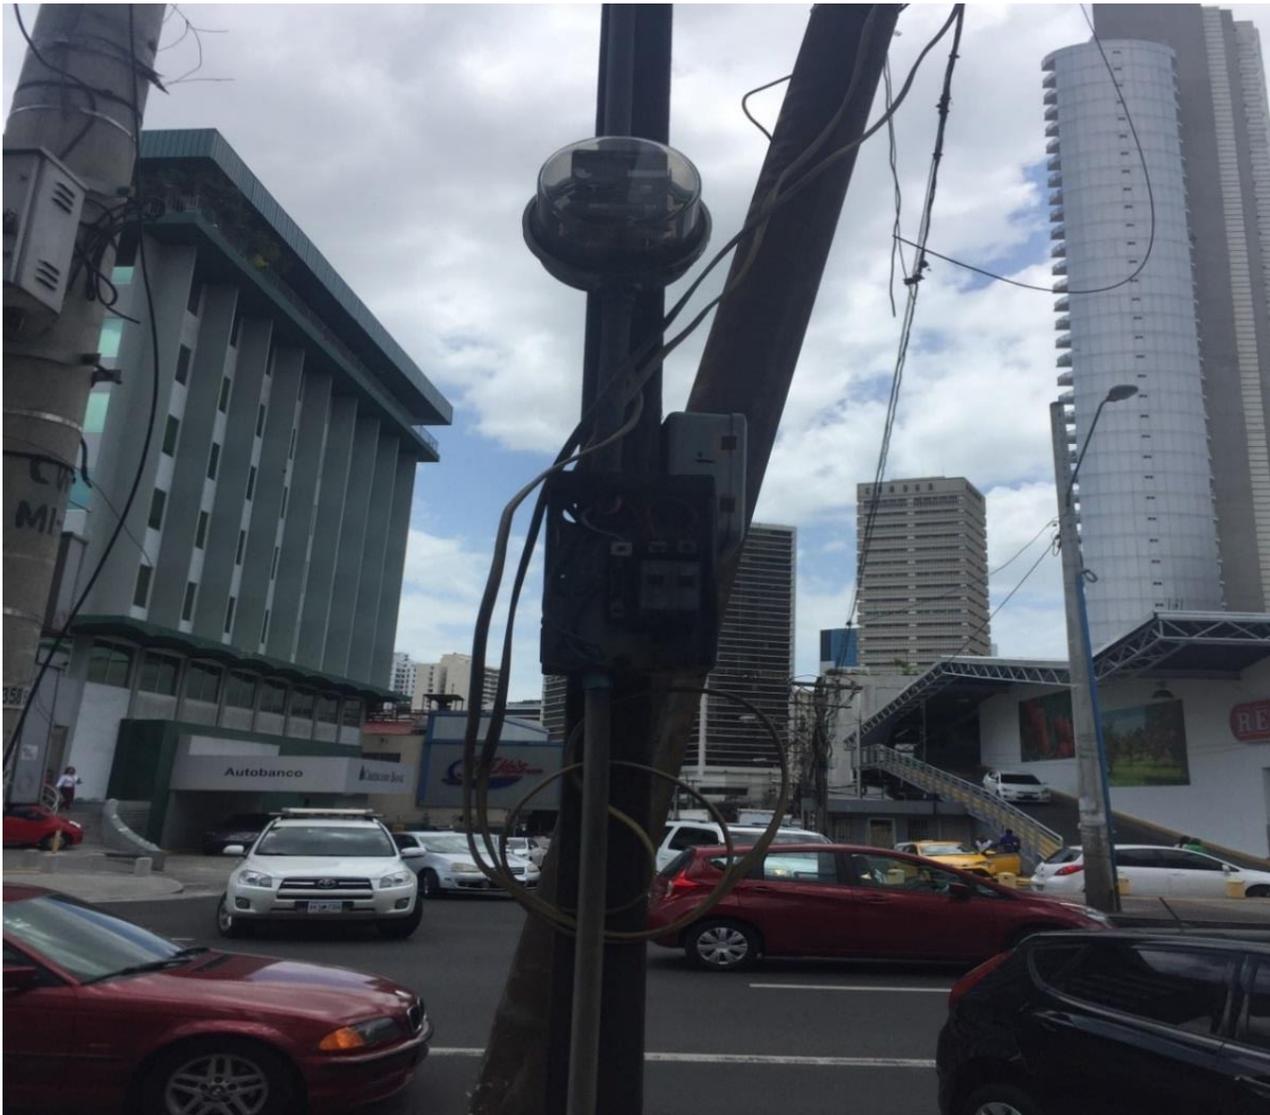
Fotografía de otro cuadro de medidor eléctrico existente a lo largo del proyecto de las aceras que debe ser corregido por seguridad. Panel eléctrico sin tapadera, poste eléctrico inclinado, etc.

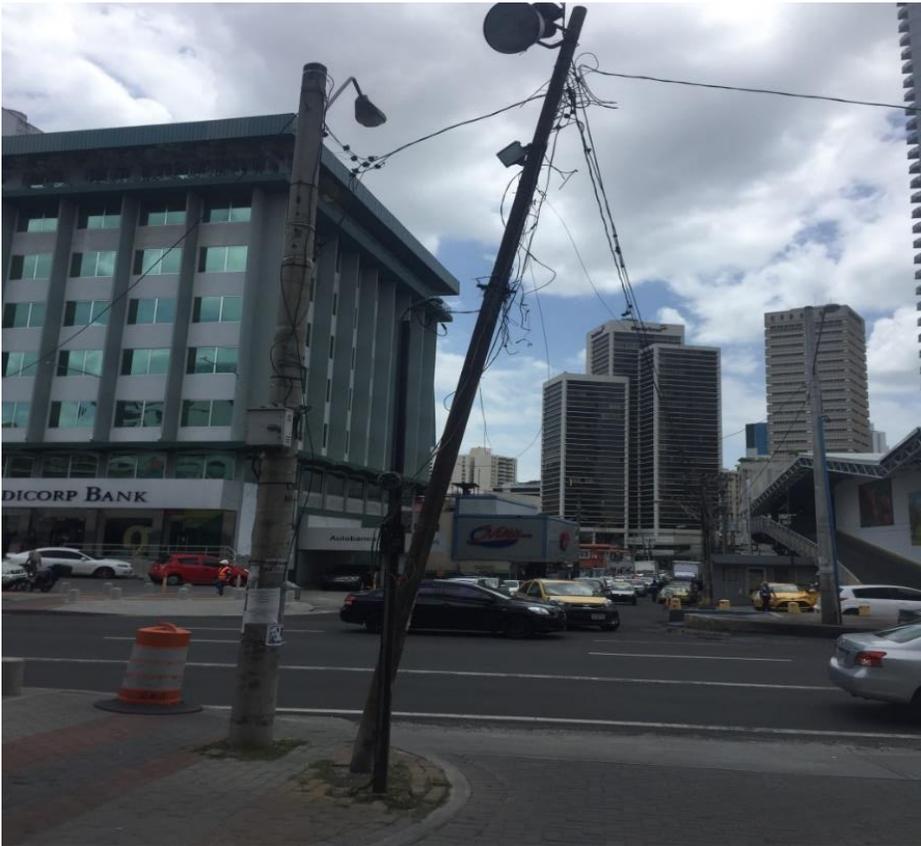
Poste eléctrico inclinado hacia la calle debe ser corregido.

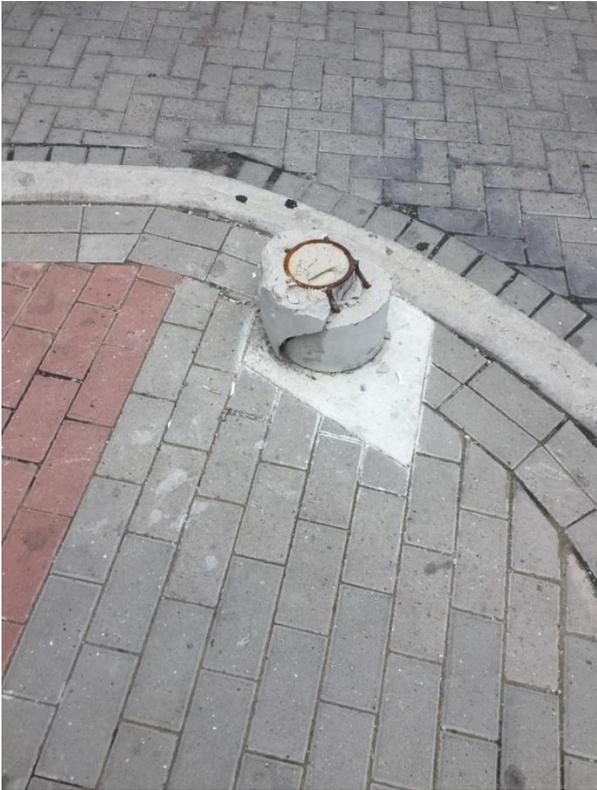
Pedestal defectuoso, que provoca tropiezos y requiere ser mejorado.

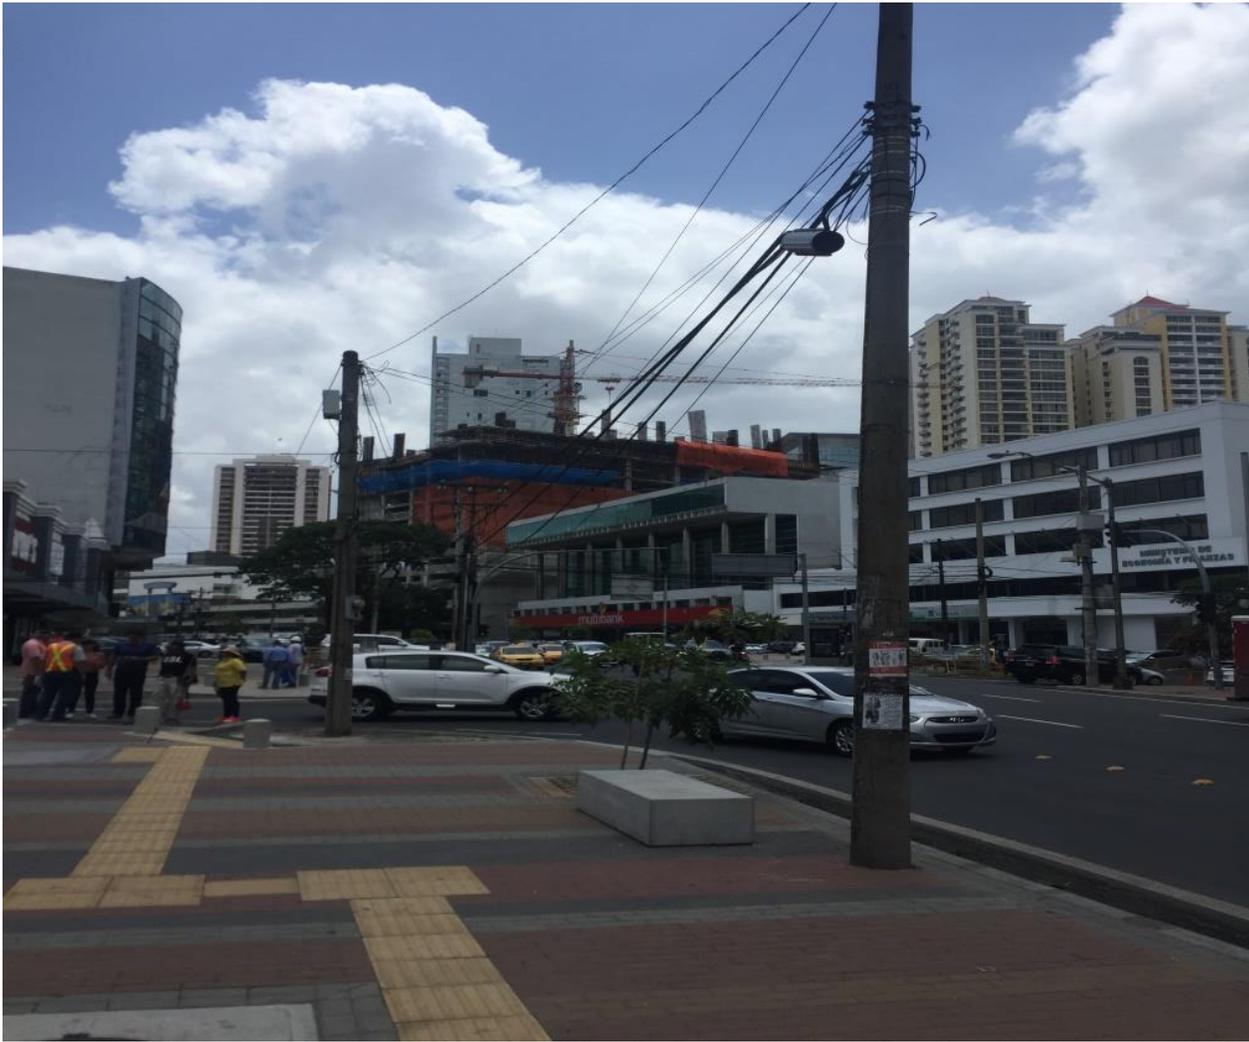
Se aprecia líneas eléctricas aéreas existentes, pendientes de soterrado.

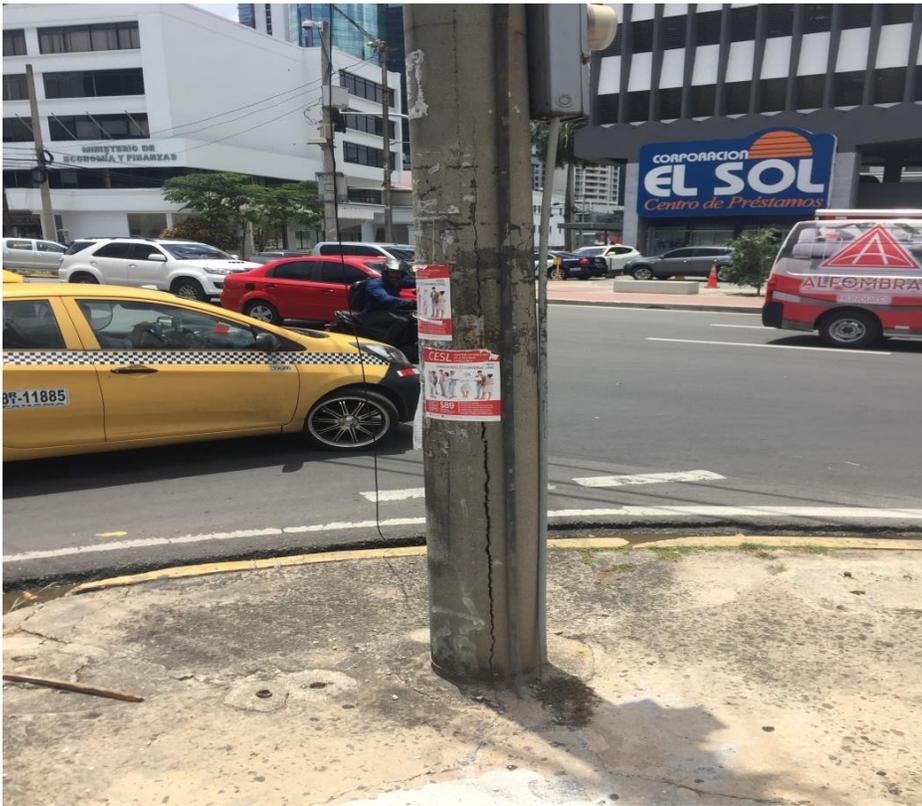
Poste de concreto fracturado.

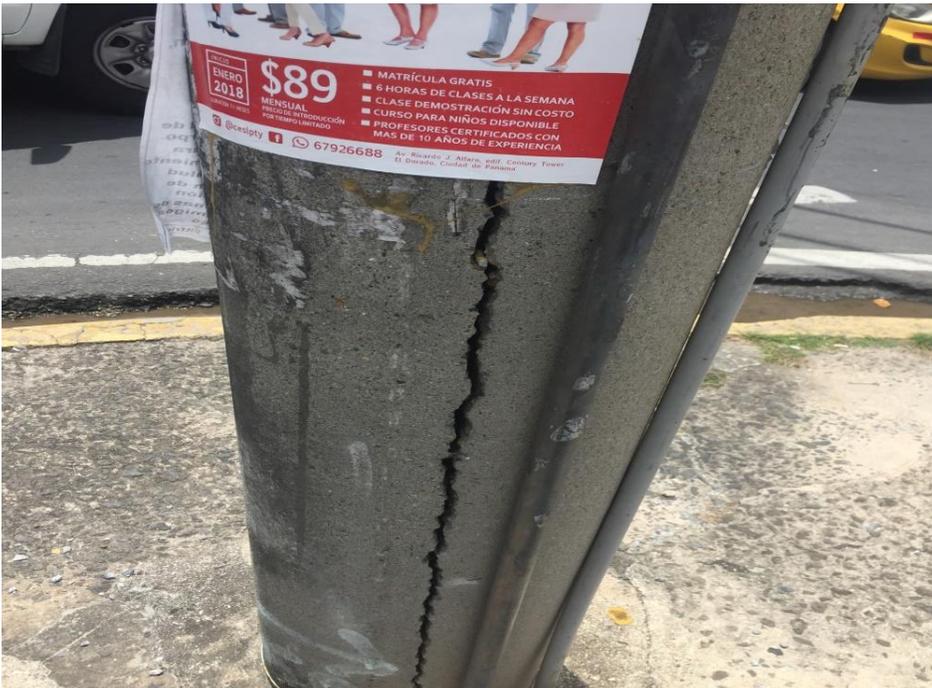
Poste de concreto fracturado o rajado en la pata.

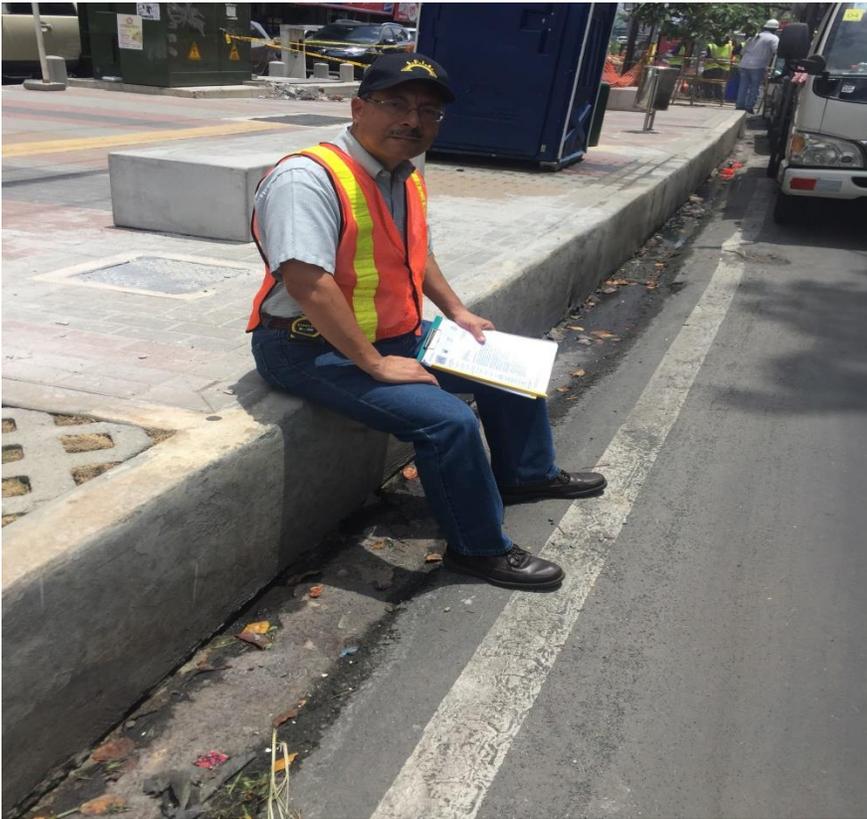
El Arq. Rodríguez ( SPIA) sentado en la acera de Vía España. La puerta de los vehículos, no se puede abrir cuando está cerca de la acera y es difícil escalar la misma desde la calle.

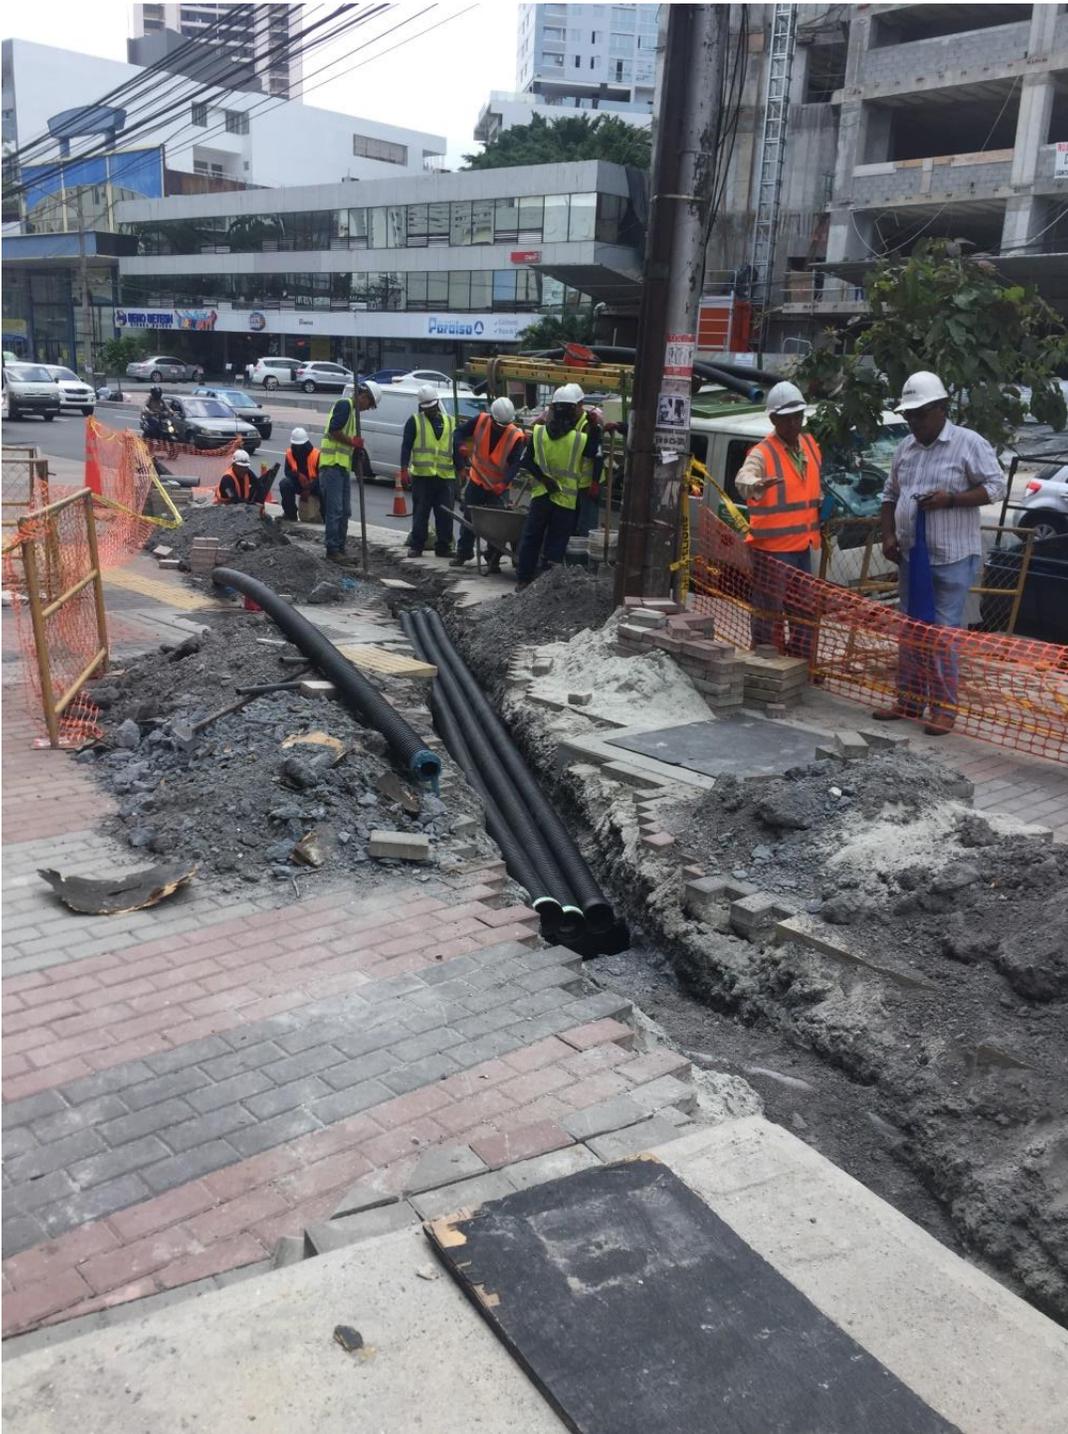
Vista de los trabajos de soterramiento de cables eléctricos que ejecuta un subcontratista de la empresa Gas Natural Fenosa. No cumple con el nivel de profundidad de 80 cm aplicando mortero a través de una carretilla. Se solicitó el representante técnico de Odebrecht, quien es el idóneo eléctrico o electromecánico por parte de ellos en la inspección. No estaba. Ver Anexo A (ASEP - págs. 18, 19, 20).

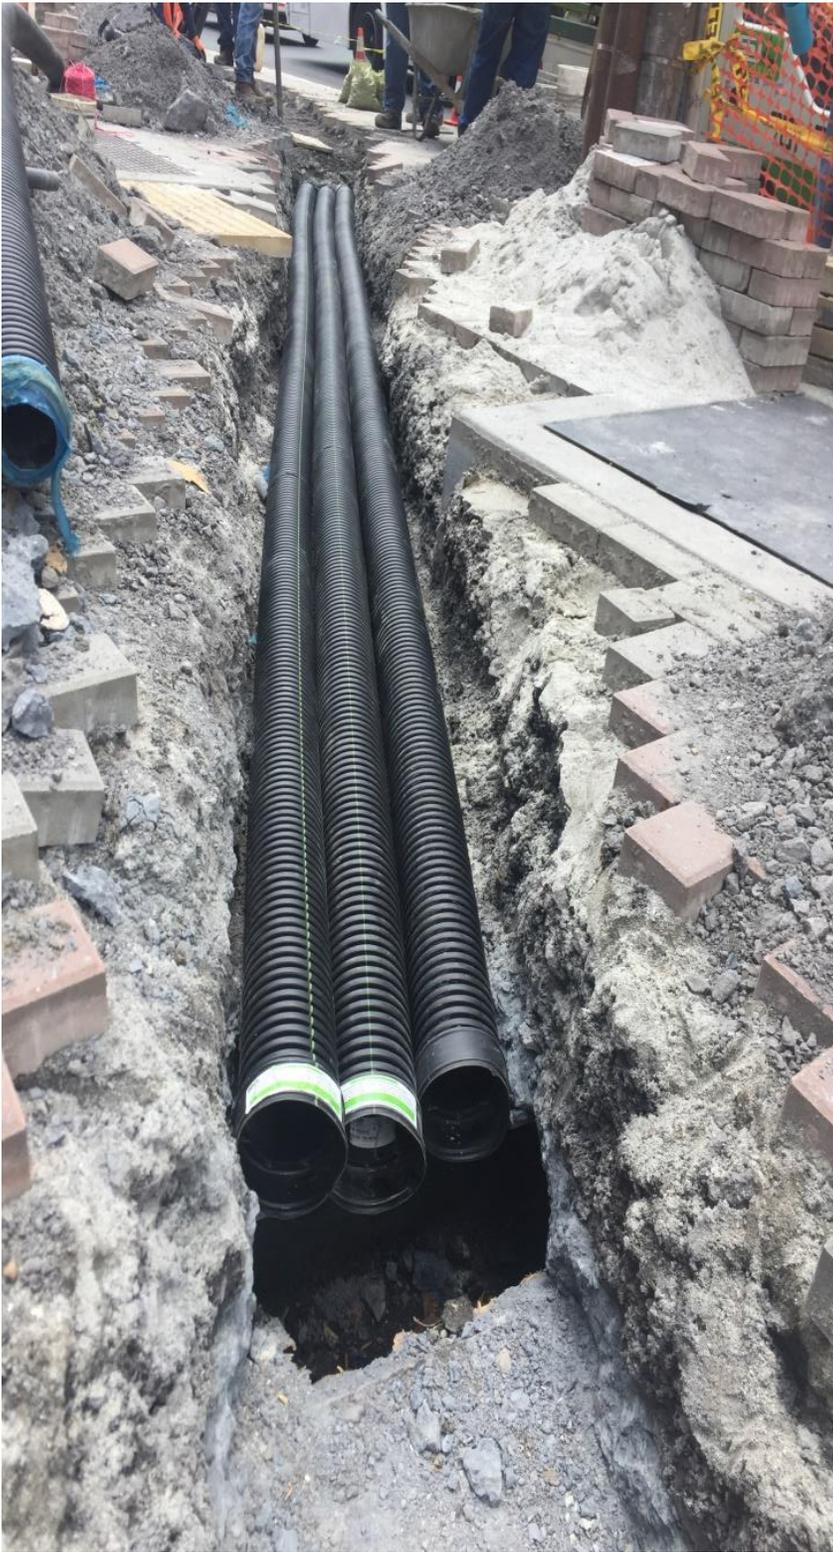
Otra vista de los trabajos de soterramiento de cables eléctricos efectuados por Gas Natural Fenosa- Subcontratista. Incumple norma del ASEP - págs. 18, 19, 20). Ver Anexo A.

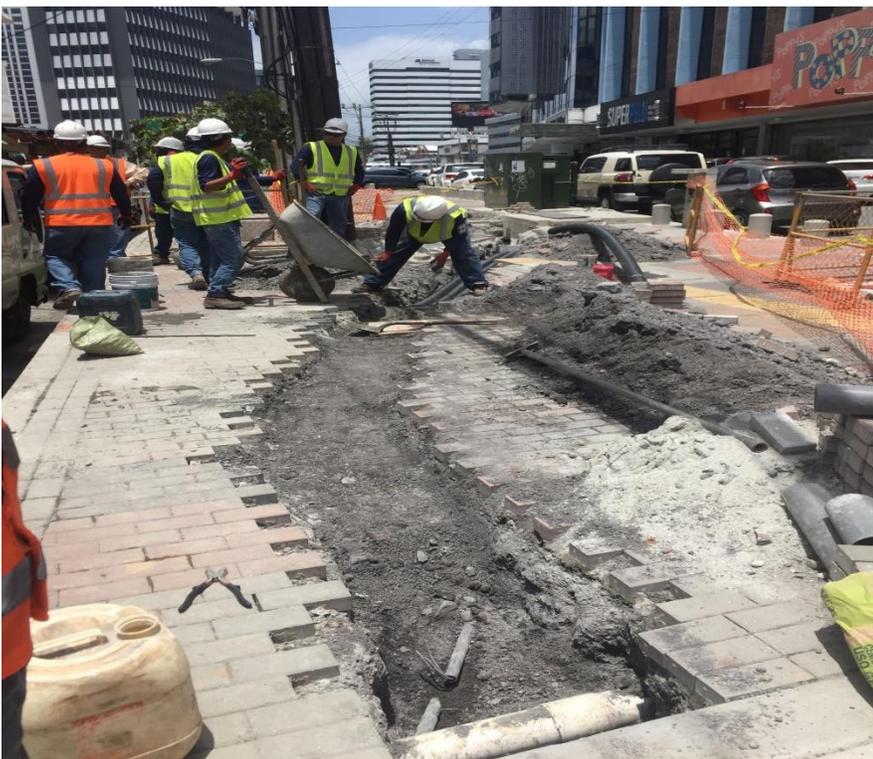
Otra vista de los trabajos de vaciado de hormigón en la viga ducto, no cumple con la normativa de la ASEP - págs. 18, 19, 20). Ver Anexo A

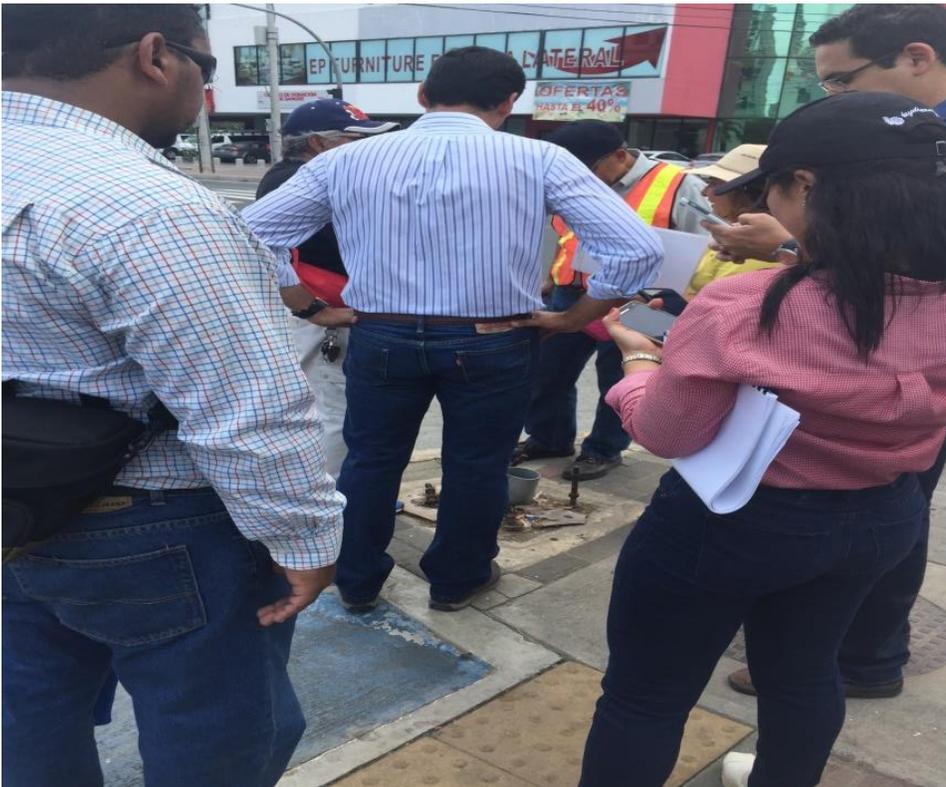
Lugar donde se accidentó, la secretaria del Ing. Bernal. Pudo caer encima de los tornillos que sobresalen en la acera.

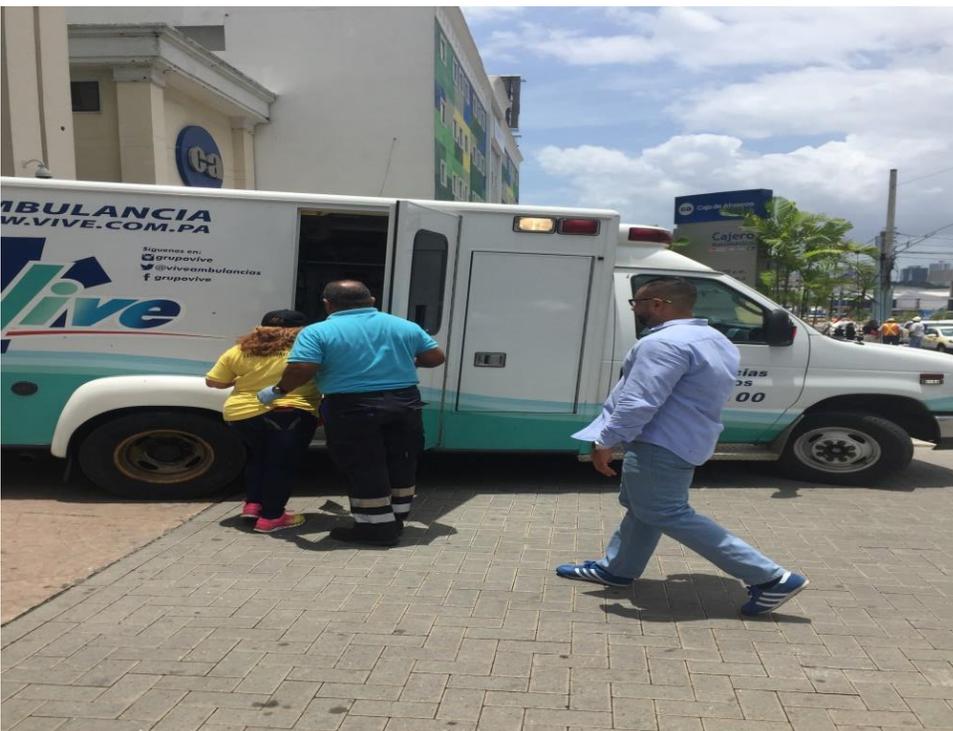
Personal paramédico atendiendo a la secretaria del Ing. Bernal. SPIA. El accidente se debió, a un pequeño quicio mal construido.

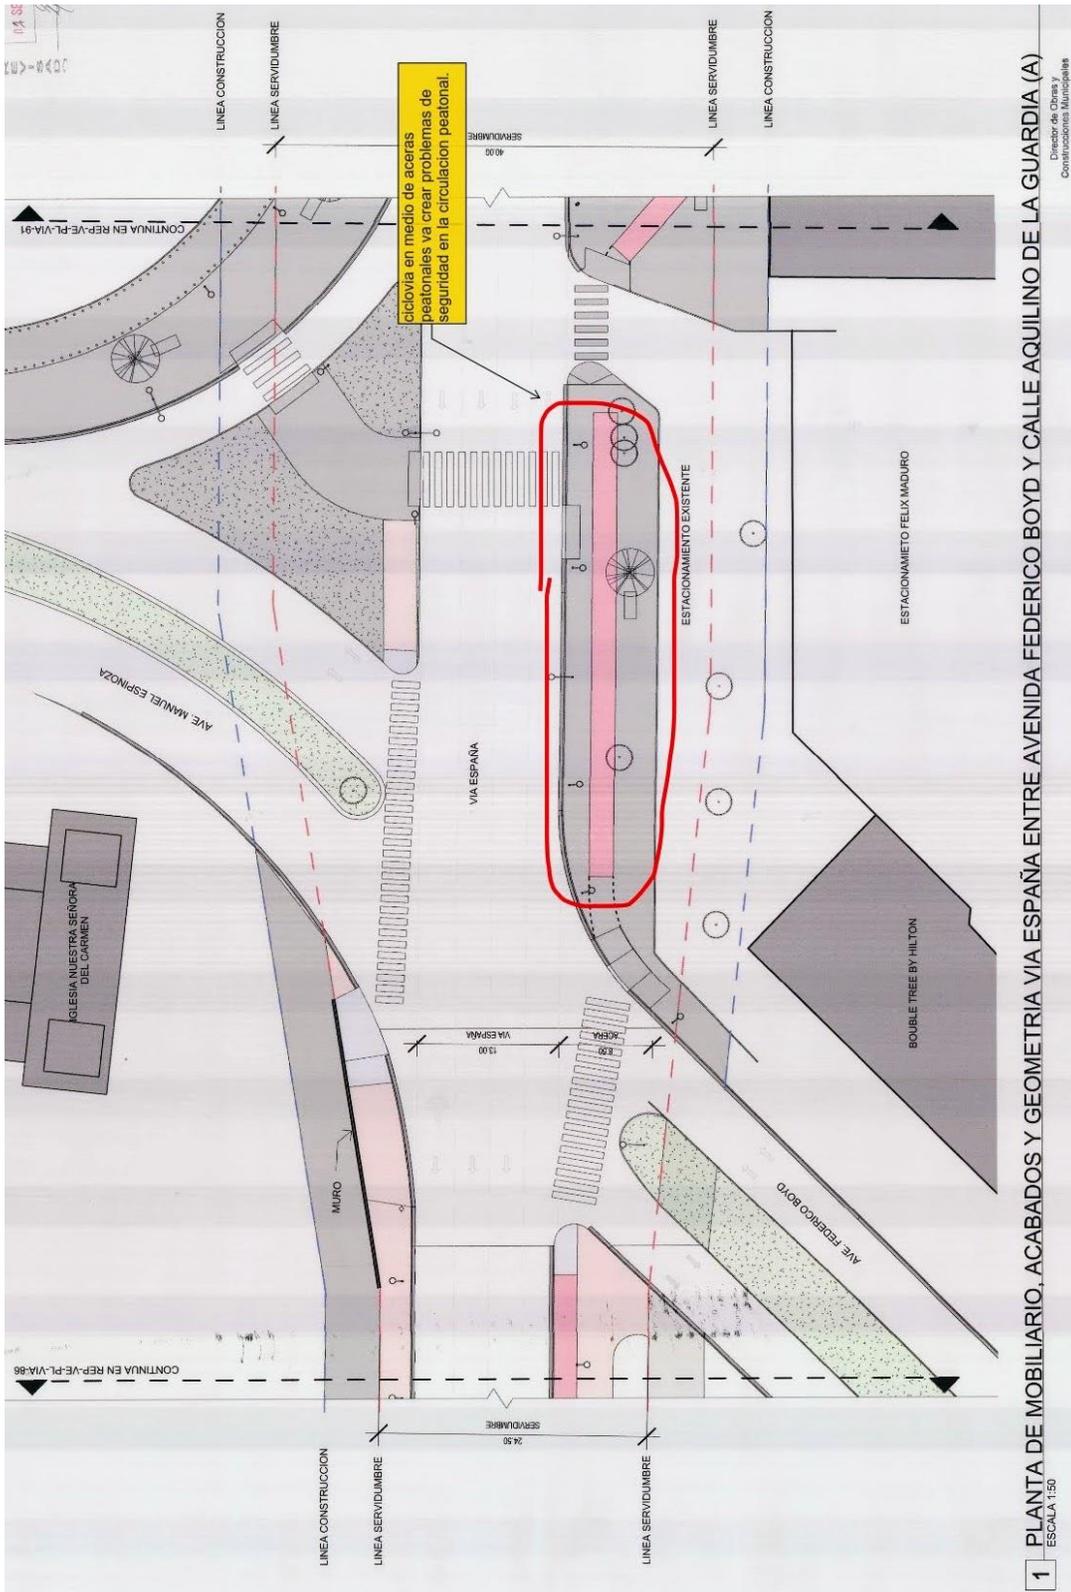
No hay continuidad en las ciclo vías, en los cruces de vía. Las ciclo vías, deben estar a la derecha -preferiblemente- y siempre a la derecha. En este diseño aparecen a la derecha, a veces en el centro y a veces a la izquierda junto a la calle. Esto le dificulta al peatón, el tener un esquema típico de dónde debe caminar, para estar seguro.

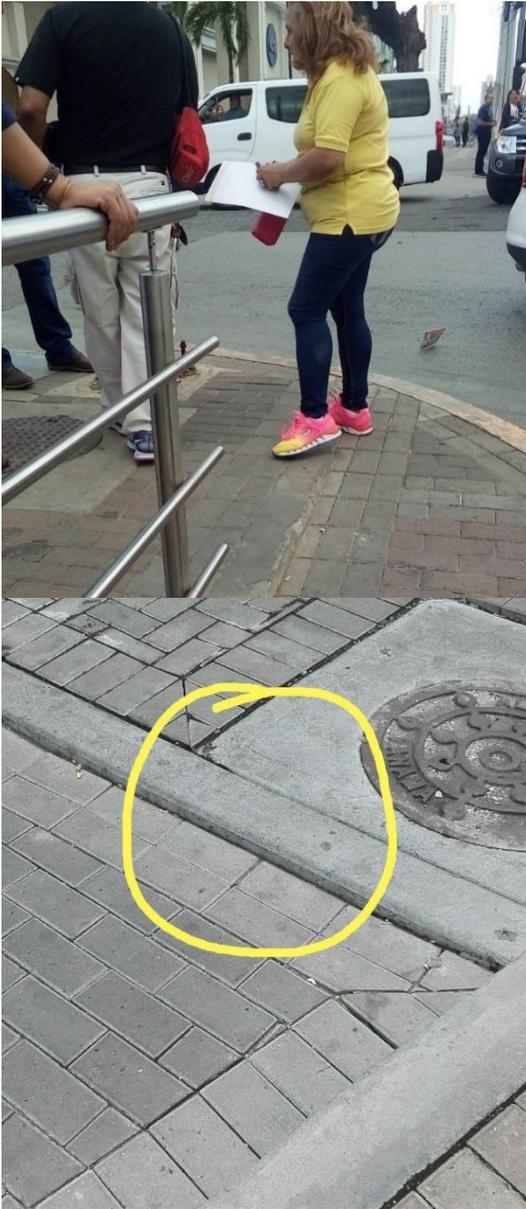
Existen imperfecciones de construcción en las aceras del Metro. En la imagen se aprecia pequeños quicios o peldaños que producirán traspies de los peatones. Esta imagen es en la Estación de Vía Argentina

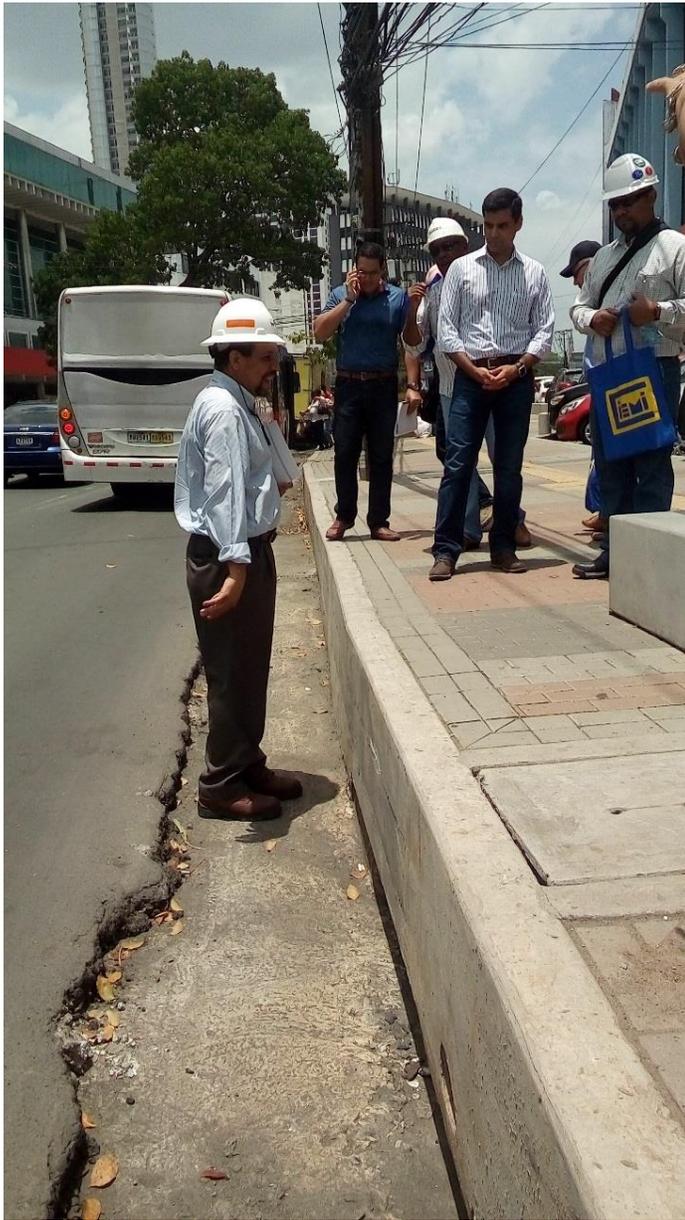
El tercer tema de conversación fue las grandes alturas en los cordones de calle que no cumplen con reglamentos nacionales.

Existen varios tramos de aceras que presentan alturas de 50 cms ó más, con relación a la calle, por tanto, no cumplen con los detalles de cordón cuneta del **“Manual de Requisitos de Revisión de Planos”** del MOP (Resolución No. 008-03 (11 de marzo de 2003).

La imagen presenta al Ing. De Gracia parado en Vía España frente a un cordón de 73 centímetros de altura. Este cordón se encuentra entre las entradas de Vía Argentina y Calle Eusebio A. Morales.

Le expresamos al Arq. De León nuestra preocupación porque esta condición atenta contra la seguridad de los peatones. Una persona puede resbalar y caer a la Vía España y no podrá subir a la acera y corre el riesgo de ser arrollada.

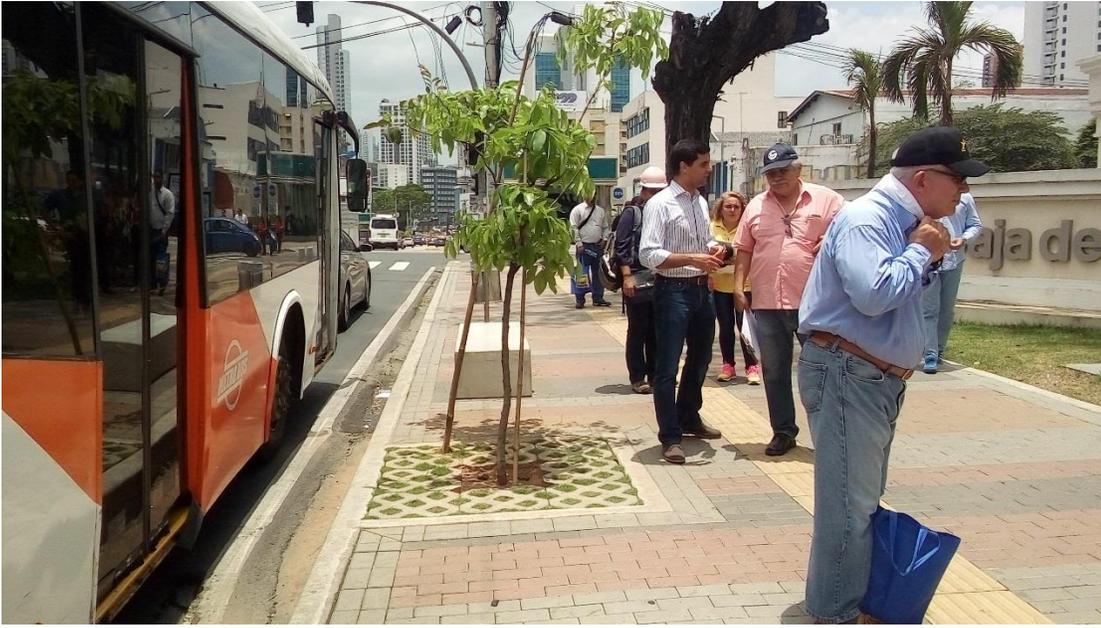
Vista de las aceras acabadas frente a la Caja de Ahorros. Se observan árboles y bancas muy próximas a la Vía España.

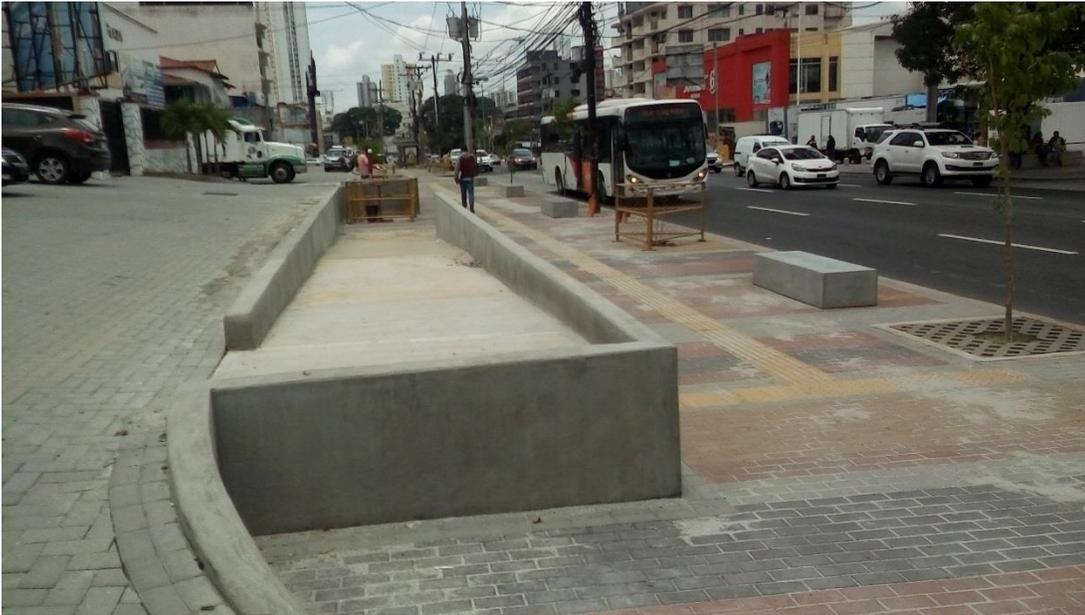
Vista de rampas para accesibilidad universal para personas con discapacidad. SENADIS requiere barandas en ambos lados de las rampas.

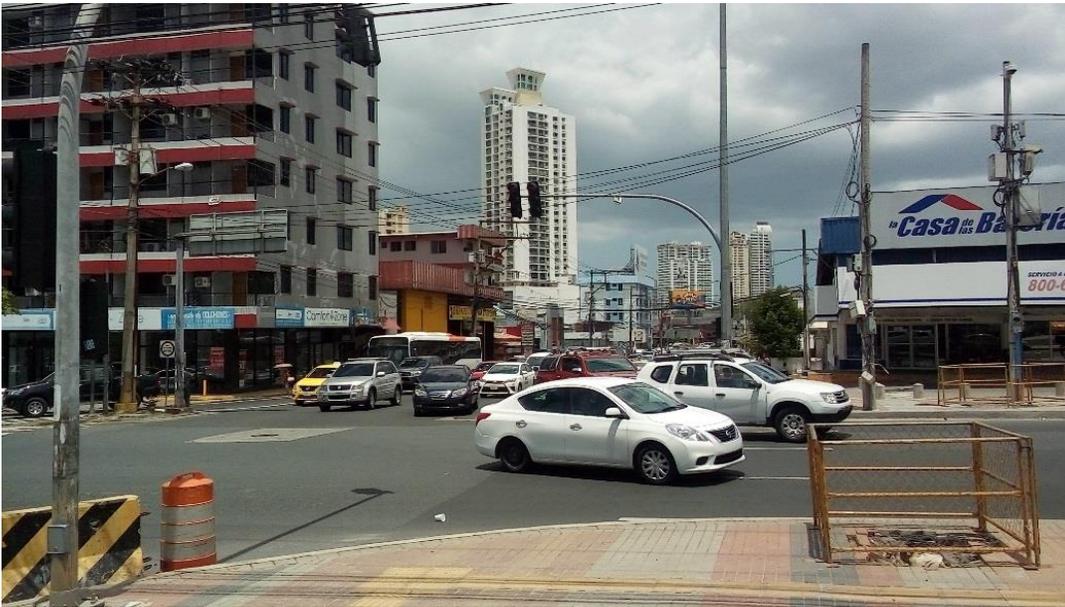
La intersección de Vía España con Vía Porras presenta dos condiciones que desmejoran la movilidad. Un radio de giro que no es apropiado y no cumple con normas de ATTT por un lado, por el otro lado, el enlace de vuelta izquierda de la Vía Porras hacia Vía España, fue cerrado para prolongar la acera.

Este enlace, hacía más cómodo (por el radio de giro que tenía) y desfogaba mayor número de vehículos que iban en esa dirección. Al cerrarlo, equivale a decir que cerraron un paño y además quedó sin radio de giro, por lo que provoca mayores “tranques”.

La ATTT requiere radios de giro de 12.50 metros mínimo para camiones. La Vía Porras es una vía principal donde circulan camiones y buses. Además, disminuir la servidumbre, requiere las desafectaciones respectivas, ya que las servidumbres son potestad del MOP.

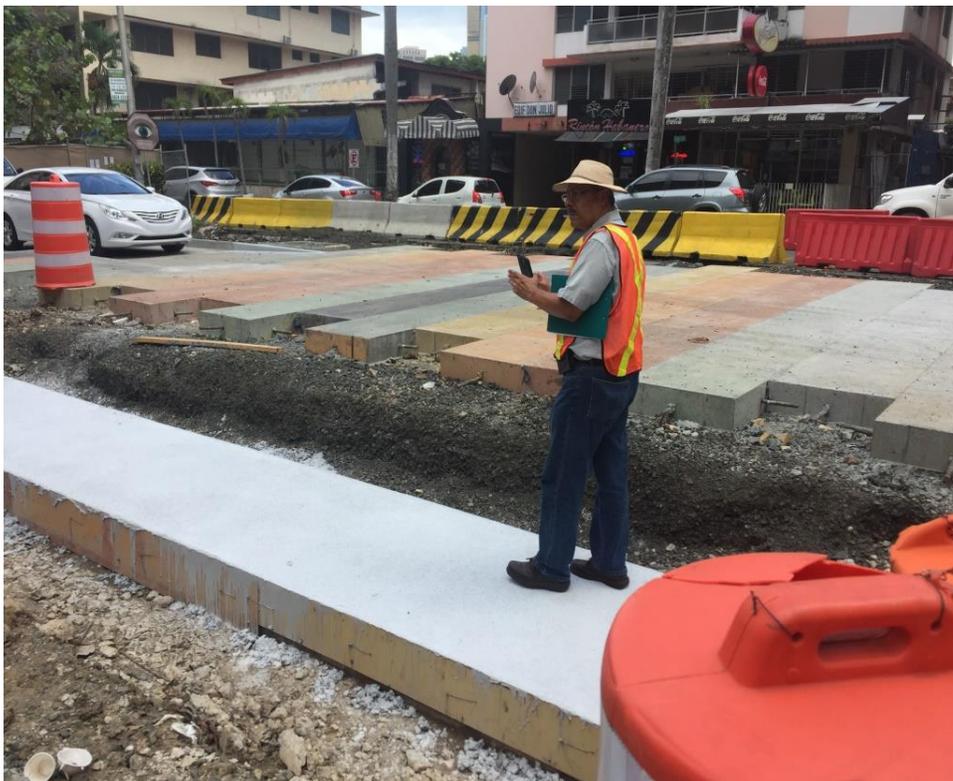
Vista de vaciado, de viga ducto eléctrico en Vía Argentina. Sin embargo, tampoco cumple con la profundidad de 80 cms. máximo 60 cms.(ASEP - págs. 18, 19, 20). Ver Anexo A

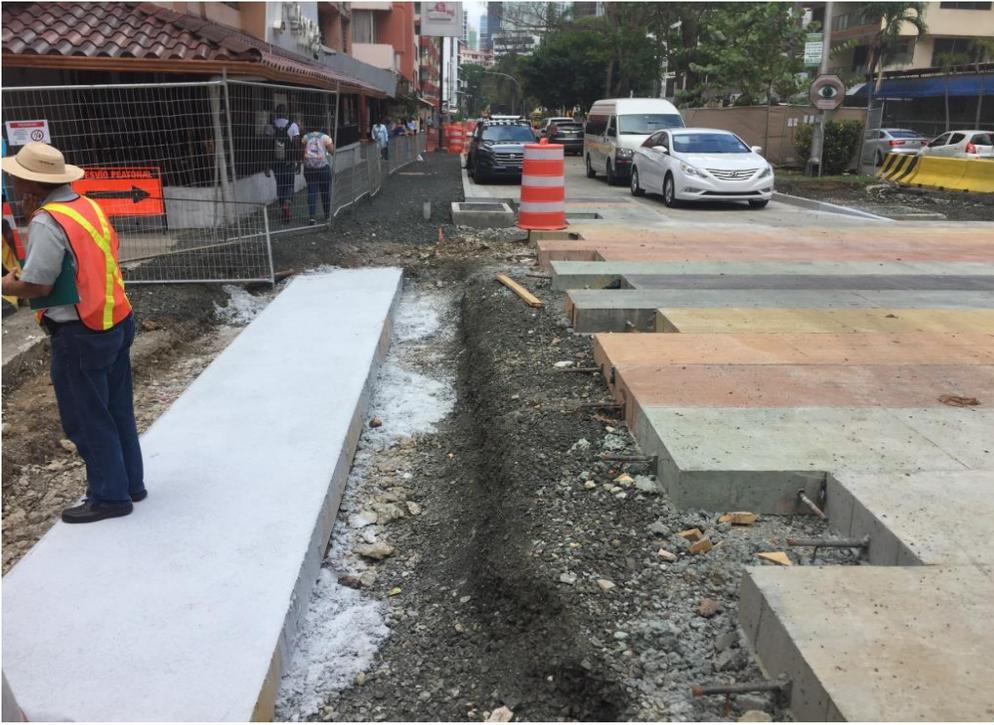
Otra vista de la viga ducto eléctrico que no cumple con ASEP– págs. 18, 19, 20. Ver Anexo A.

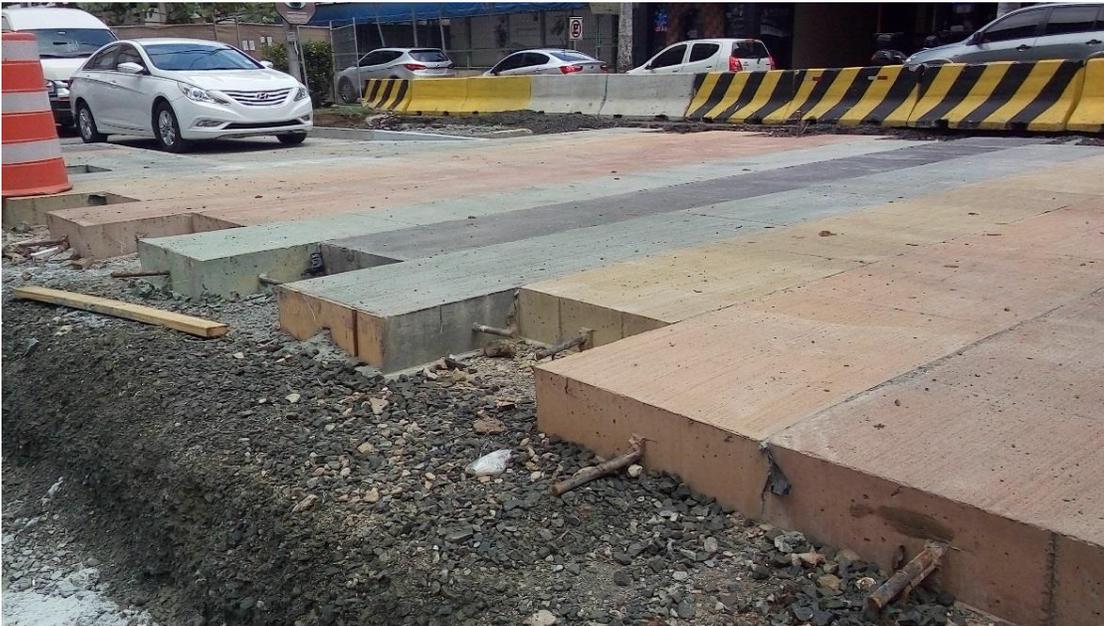
Cruces peatonales que han sido elevados para estar al mismo nivel que las aceras.

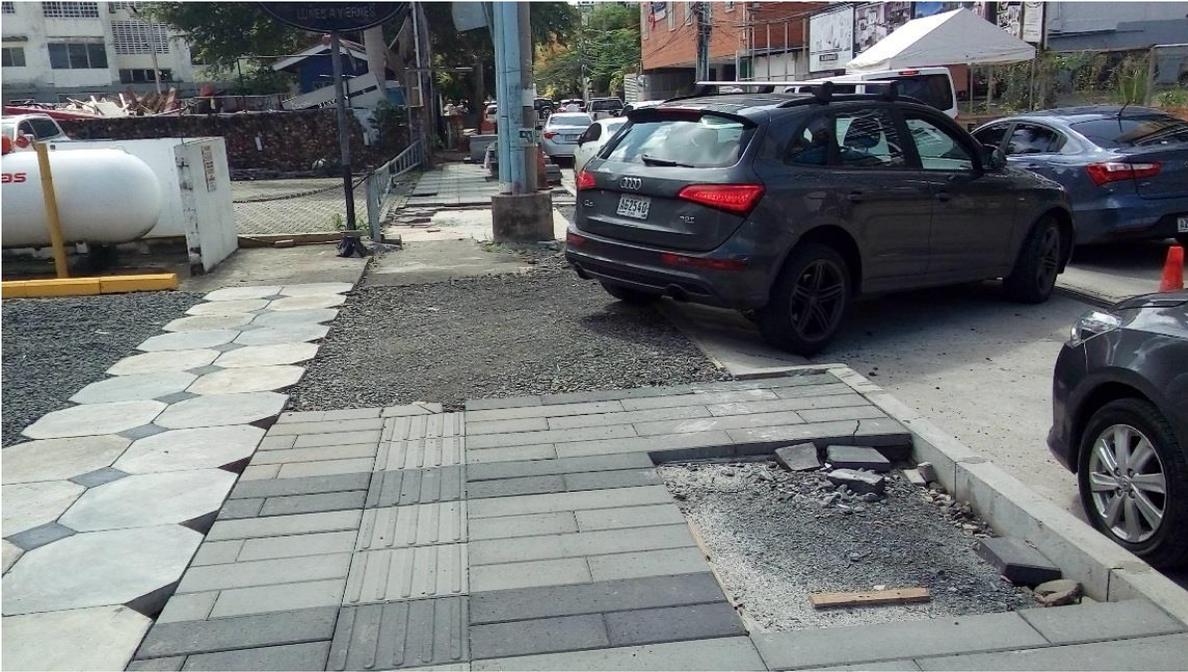
Se observan espacios donde los adoquines no han sido instalados creando riesgos de seguridad para los peatones. Falta señalización de precaución para los peatones, deberá instalarse por seguridad y evitar accidentes.

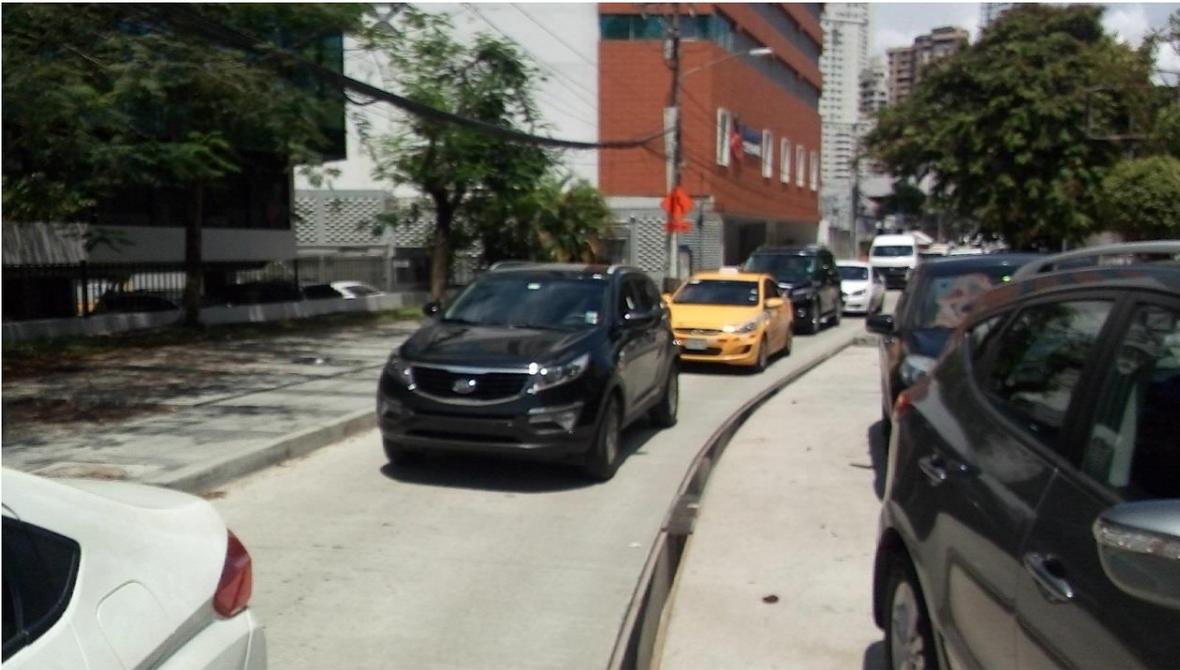
La canal de desagüe pluvial está abierta, lo que permite que un peatón tropiece, la rueda de una motocicleta pueda quedar atascada.
