# RENOVACION DE ACERAS MUPA - INFORME FINAL

UBICADAS EN VIA ESPAÑA, VIA ARGENTINA Y CALLE URUGUAY

Comisión de  
Movilidad  
Urbana

Asunto: **Visitas Técnicas MUPA-SPIA sobre la rehabilitación de aceras en Vía España, Vía Argentina y Calle Uruguay**

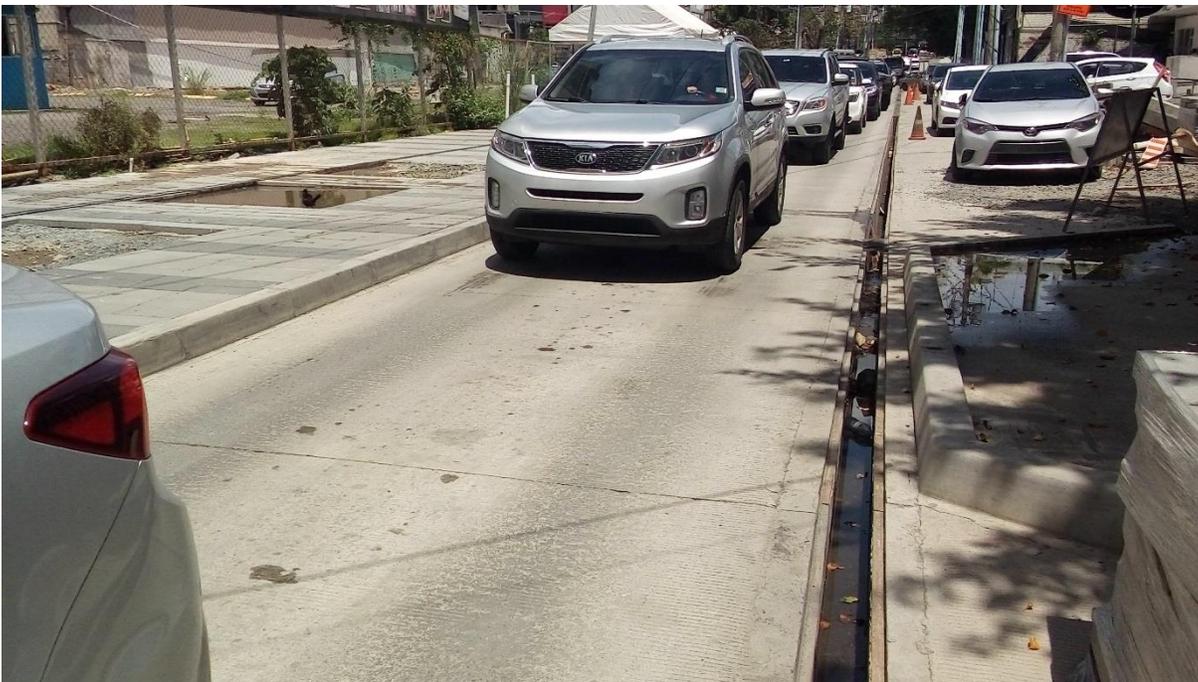
Aunque el proyecto no está terminado, se observa agua retenida en la nueva canal lo que indica que no está drenando adecuadamente.

En la imagen también se observa que el ancho de la superficie de rodamiento es estrecha y solo permite el paso de un vehículo. En caso de accidentes esto creará tranques por no contar con espacio físico para rebasar.

10. Se deberán revisar los anchos de calles donde por su estrechez solo permite la circulación de una fila de vehículos para permitir el paso lateral de otros vehículos. Esto permitirá la libre circulación de vehículos particulares y de servicios públicos (ambulancias, bomberos, policía, etc.) en casos de urgencia. En caso de daños mecánicos de un vehículo en estas calles es necesario que otros vehículos puedan rebasar el vehículo dañado y seguir circulando sin congestionar el tráfico.

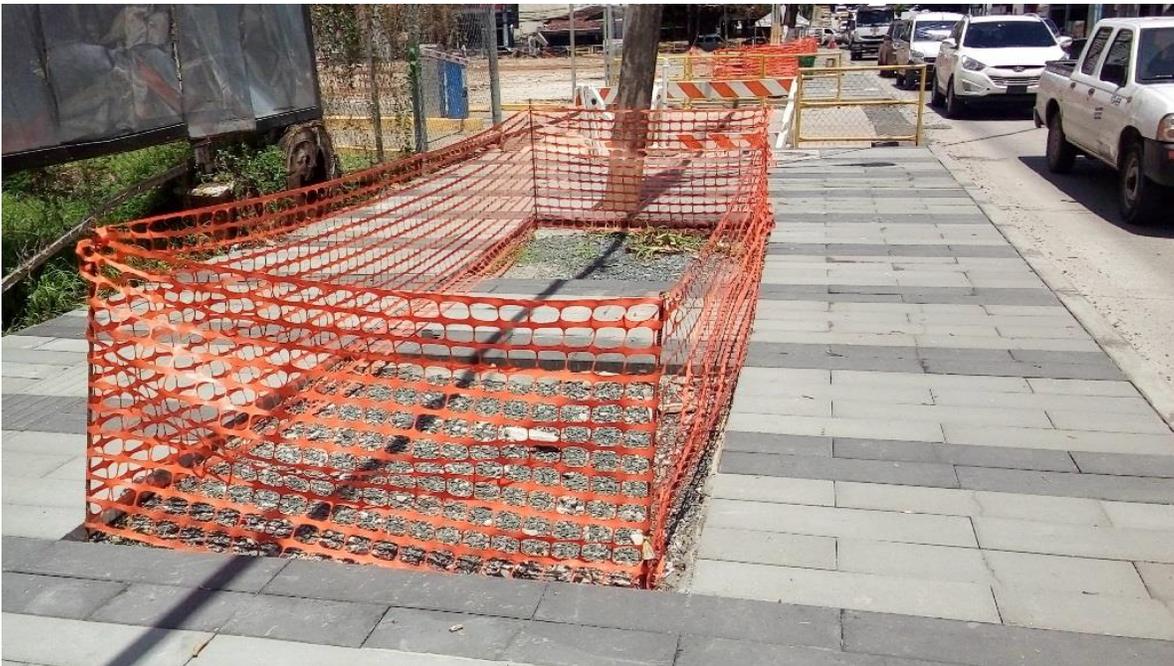
Se observan superficies irregulares que provocaran tropiezos de los peatones.
