# RENOVACION DE ACERAS MUPA - INFORME FINAL

UBICADAS EN VIA ESPAÑA, VIA ARGENTINA Y CALLE URUGUAY

Comisión de  
Movilidad  
Urbana

Asunto: **Visitas Técnicas MUPA-SPIA sobre la rehabilitación de aceras en Vía España, Vía Argentina y Calle Uruguay**

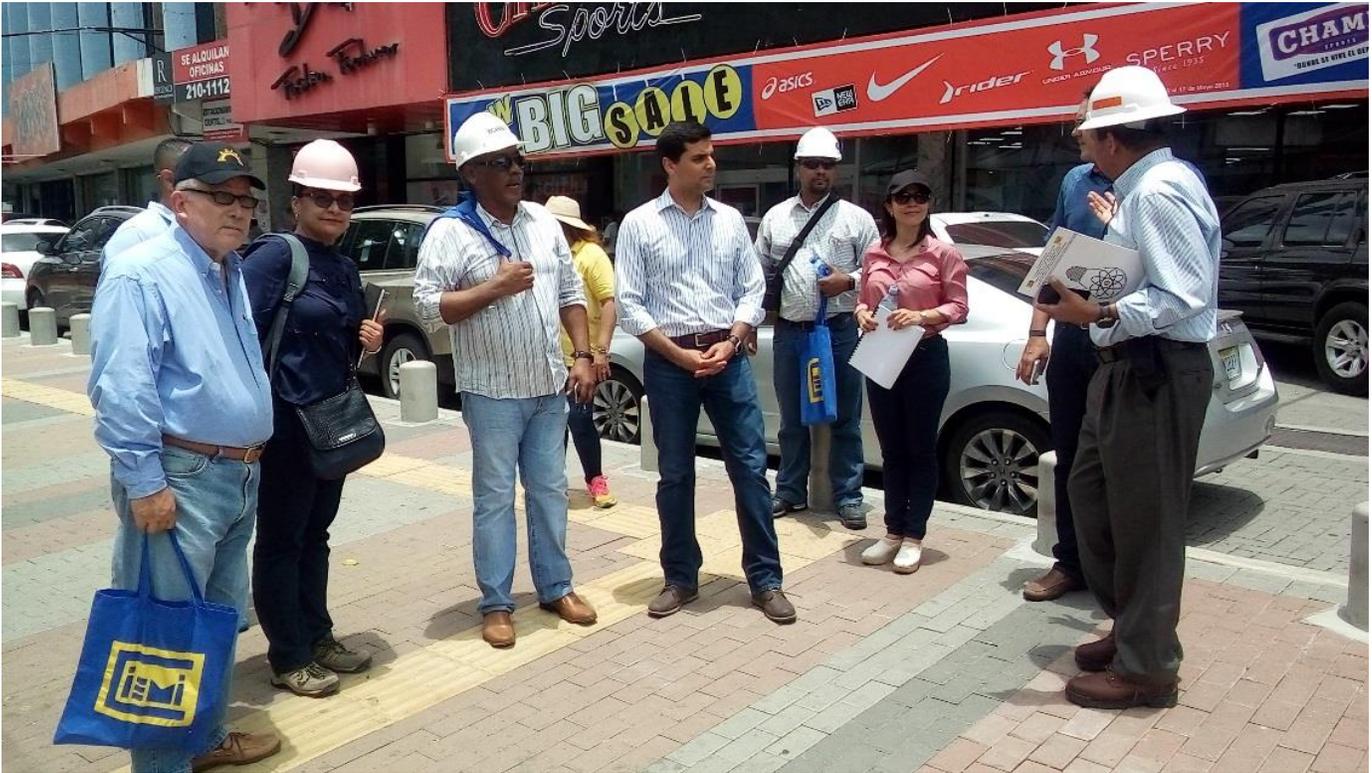
El primer tema de conversación fue la proximidad de los árboles plantados y su proyección sobre el cordón de la calle. Le explicamos al Arq. De León nuestra preocupación por la seguridad de los peatones debido a que vehículos pueden aproximarse e impactar las ramas de los árboles durante su crecimiento.

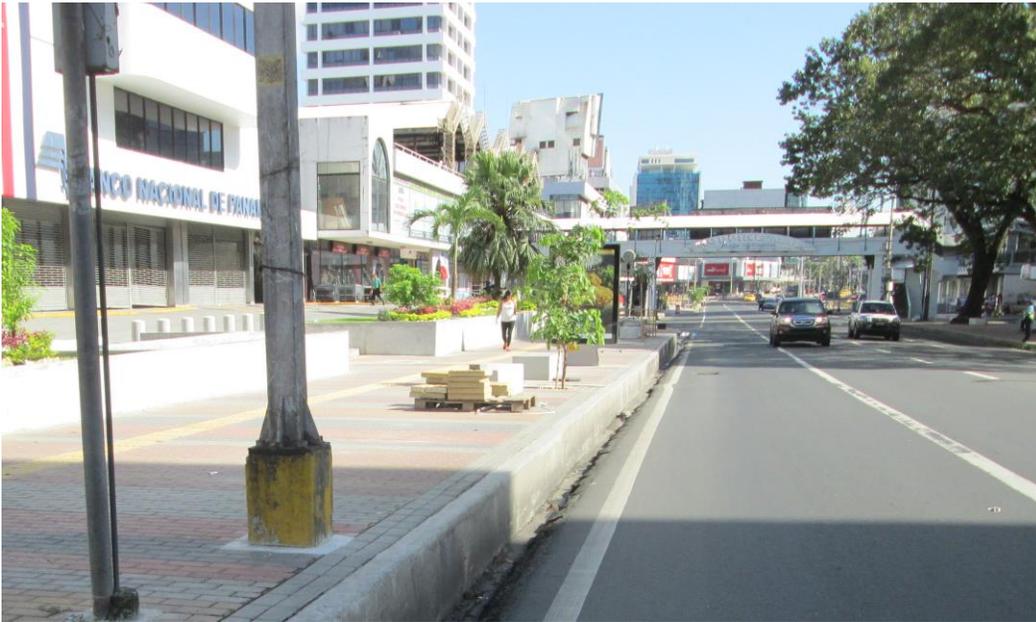
En esta foto se nota la falta de arborización, que no se ha tomado en cuenta y hemos manifestado desde nuestra primera visita en noviembre 2017. Para promover la peatonalidad, es necesario un ambiente con sombra y para la ciudad una mejora estética, mejora de la calidad del aire y una mejor temperatura en el área. Se recomienda una distancia de 4.50 a 5.50 metros entre árboles, de manera que en pocos años se llegue a juntar su dosel.

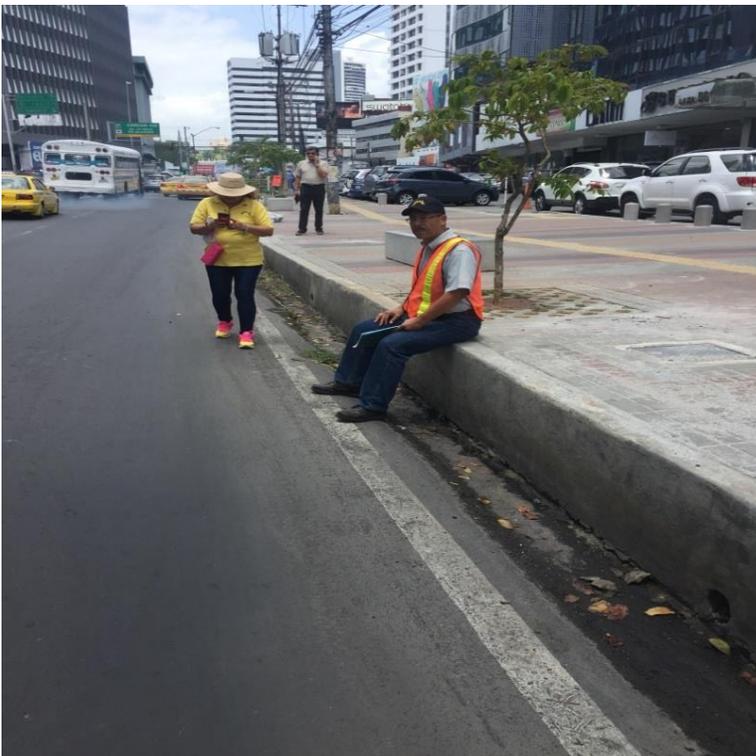
Fotografía del Arq. Rodríguez sentado en la acera de Vía España. Se incumple la norma del MOP.

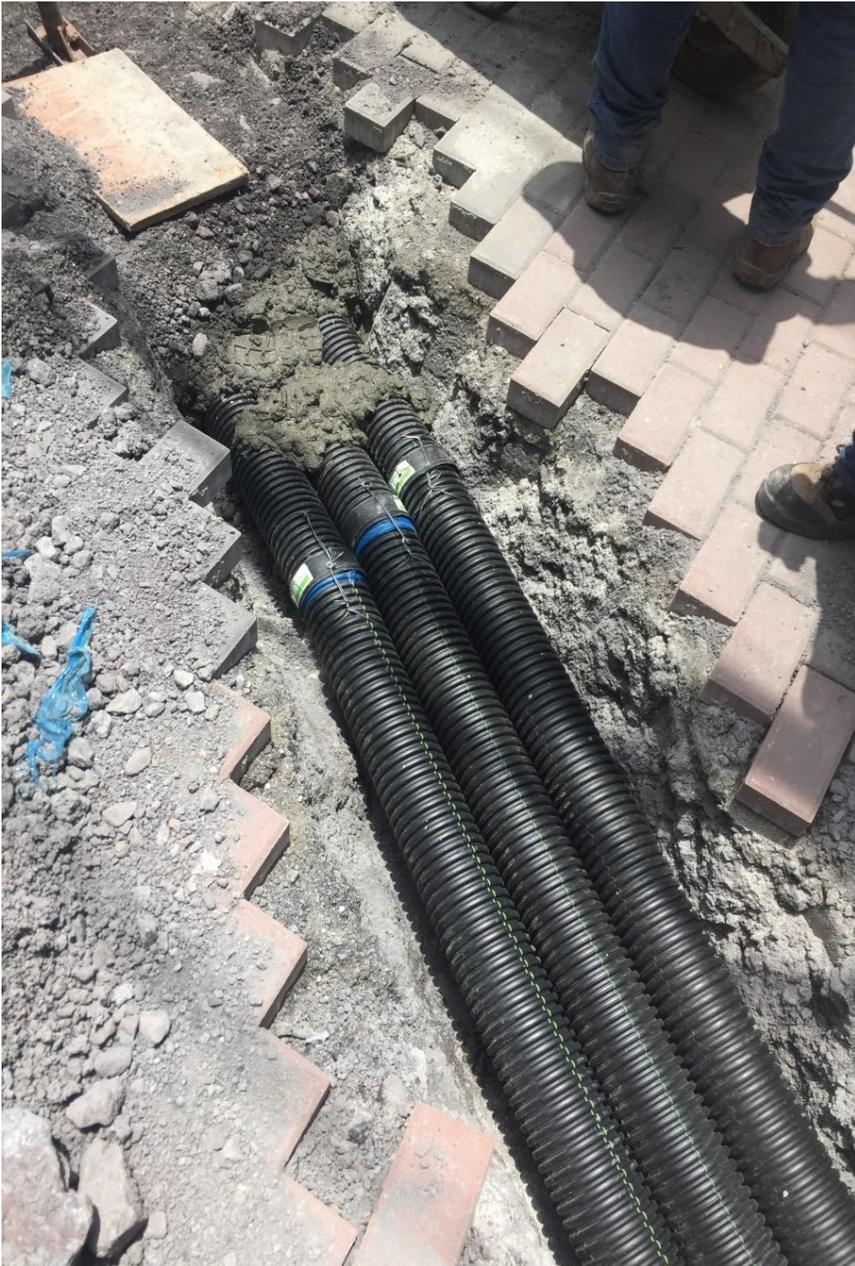
En proceso de vaciado de mortero, con carretilla.

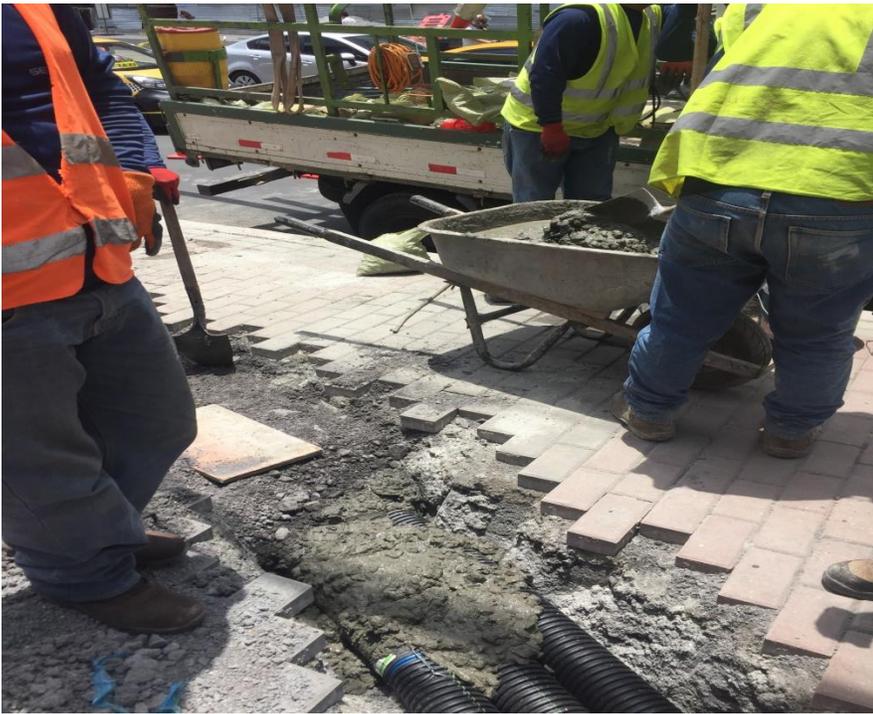
Otra fotografía donde se aprecia el proceso de vaciado. Los tubos no cumplen con la profundidad normalizada según ASEP – págs. 18, 19, 20). Ver Anexo A

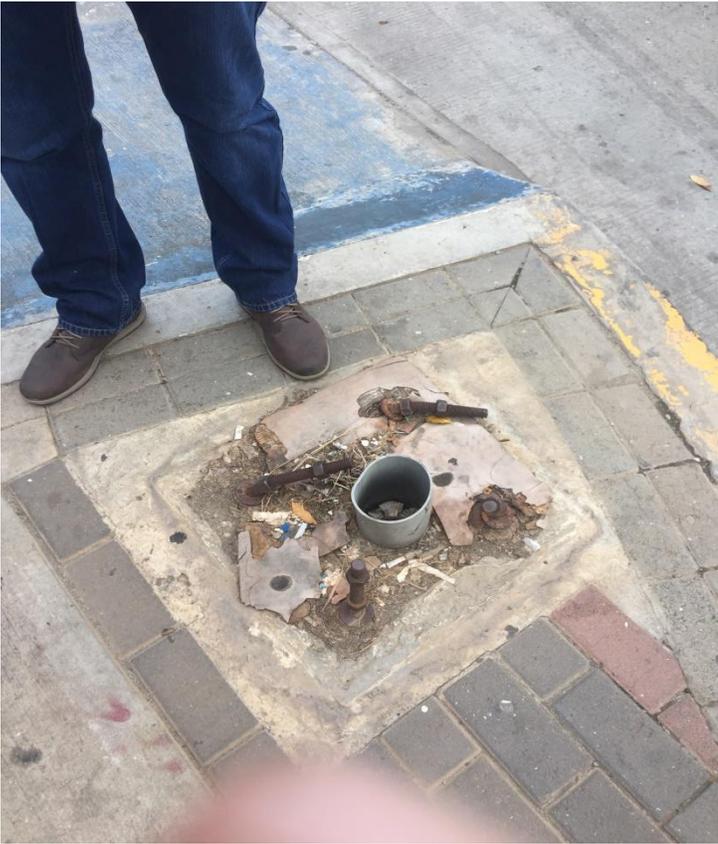
Se le indicó al representante técnico de Odebrecht, eliminar estos pines o tornillos que sobresalen de la acera para evitar un accidente. No hay señalización de precaución.

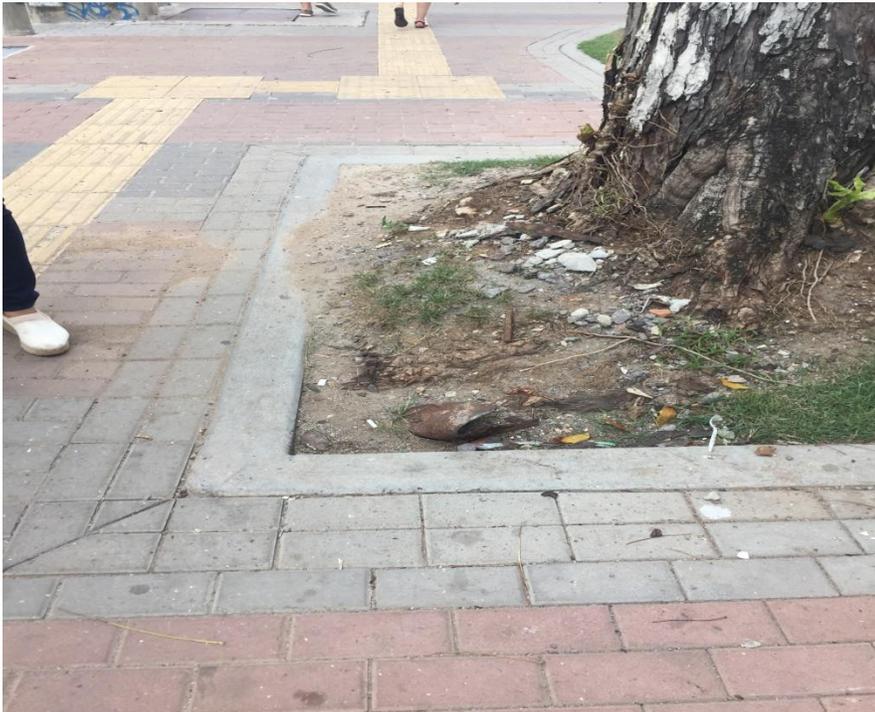
Se observó plancha de metal, que sobresale sobre la base del árbol que se debe eliminar para evitar cualquier accidente.

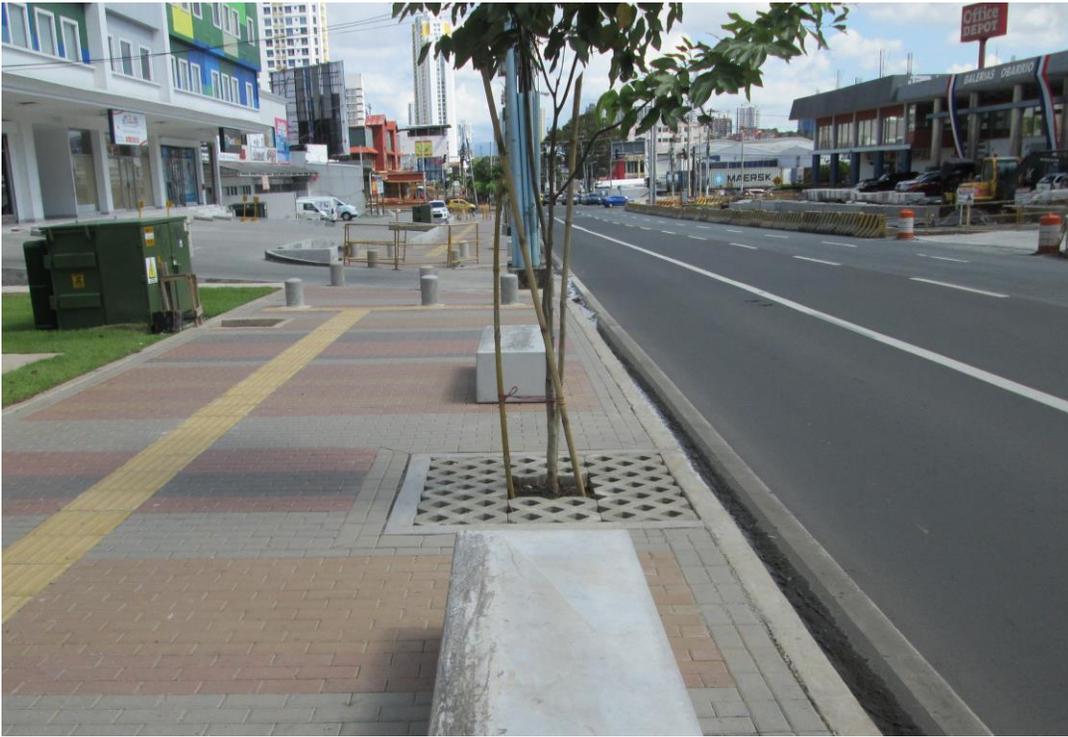
El segundo tema de nuestra conversación fue la proximidad de las bancas al cordón de la calle. Esta condición también afecta la seguridad del peatón, pues están muy cercanas al tráfico vehicular.

La ubicación de estos árboles requerirá la poda constante de ellos para que la copa del árbol no proyecte en la Vía España. El Arq. De León nos aseguró que MUPA tendrá un programa de podar muy activo y espera que la próxima administración alcaldicia, lo continúe.

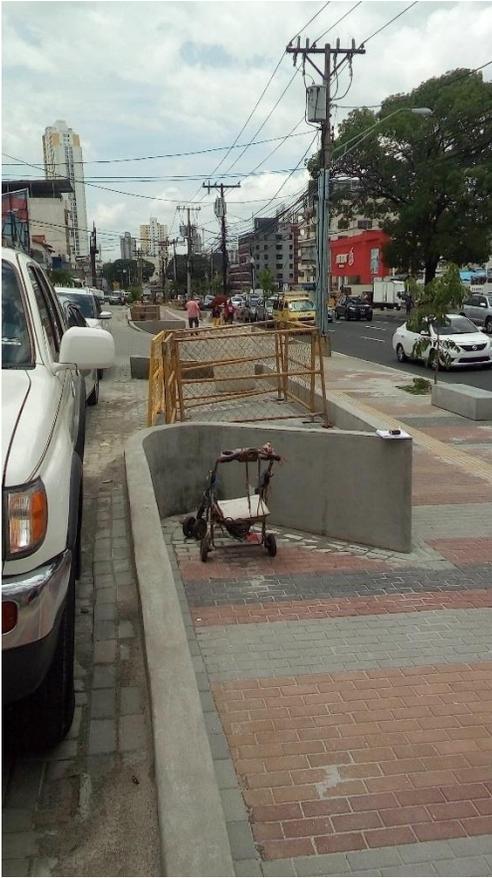
La imagen muestra muros de reten para solucionar las grandes diferencias de niveles.

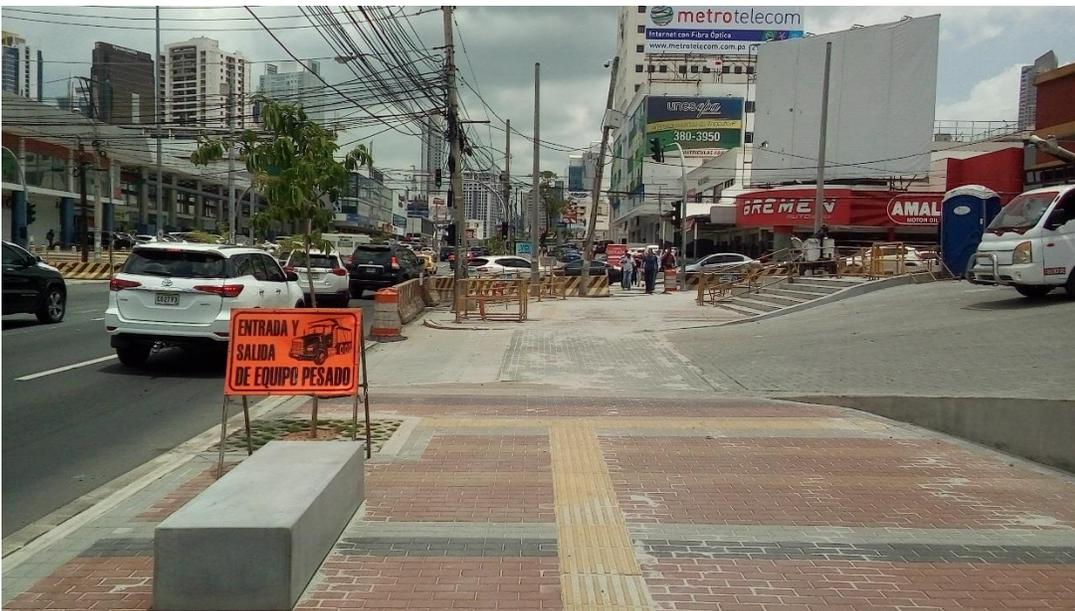
Vista en Vía España hacia Vía Brasil. Se observa las bancas muy próximas a la vía. Las alturas de los cordones si cumplan con el **“Manual de Requisitos de Revisión de Planos”** del MOP (Resolución No. 008-03 (11 de marzo de 2003).

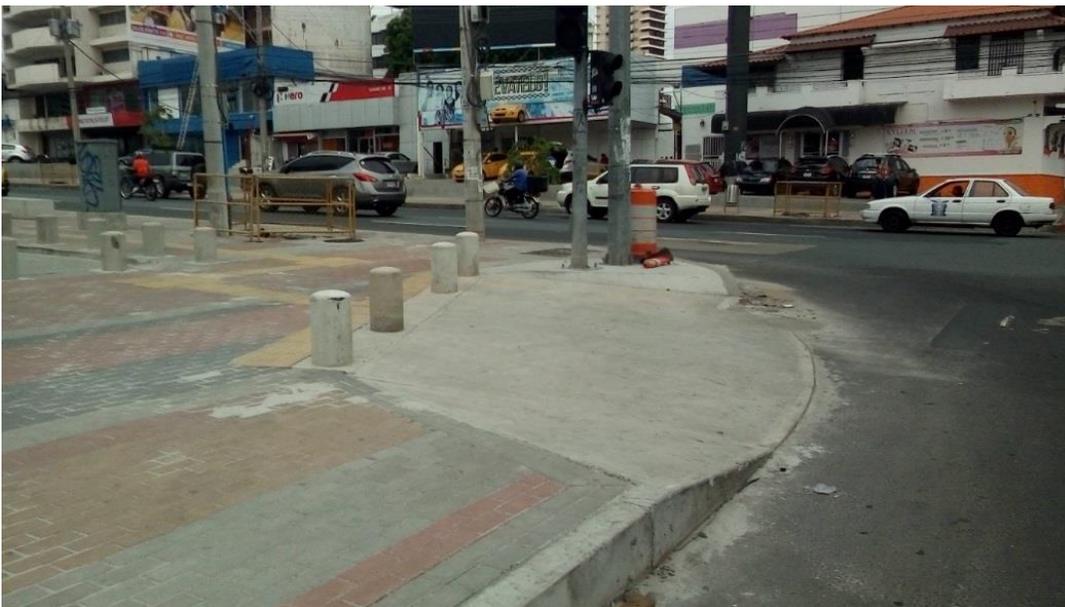
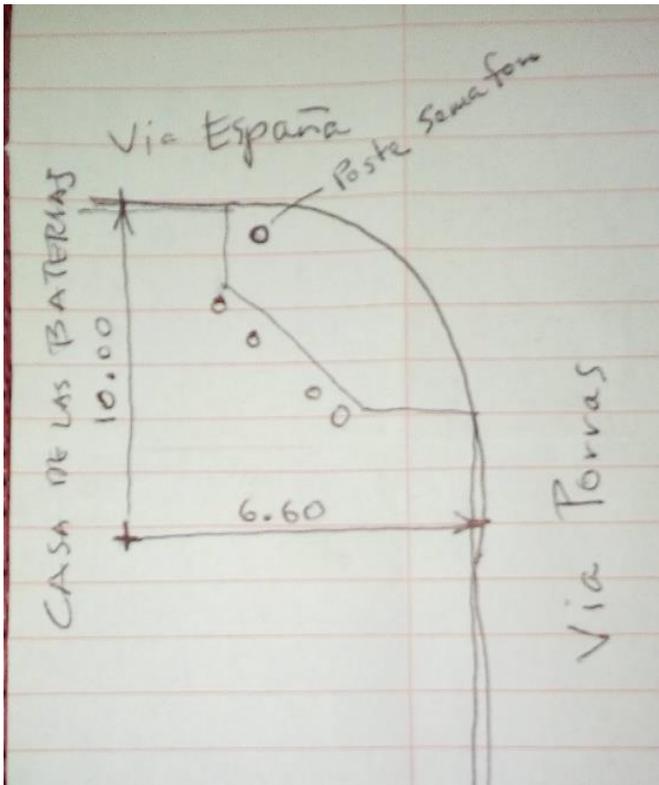
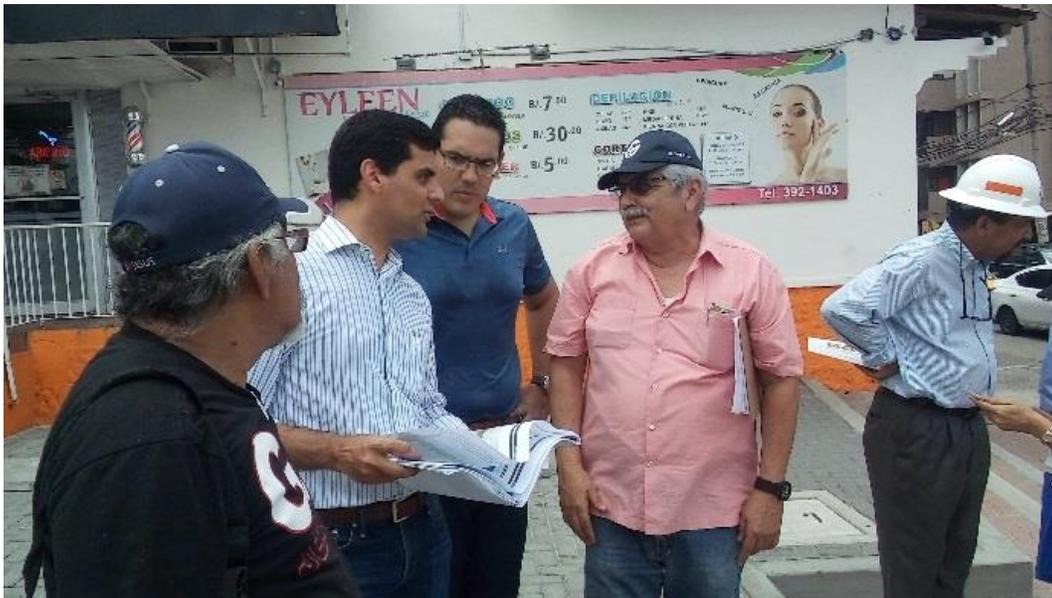
La intersección de Vía España con Vía Porras presenta dos condiciones que desmejoran la movilidad. Un radio de giro que no es apropiado y no cumple con normas de ATTT por un lado, por el otro lado, el enlace de vuelta izquierda de la Vía Porras hacia Vía España, fue cerrado para prolongar la acera.

Este enlace, hacía más cómodo (por el radio de giro que tenía) y desfogaba mayor número de vehículos que iban en esa dirección. Al cerrarlo, equivale a decir que cerraron un paño y además quedó sin radio de giro, por lo que provoca mayores “tranques”.

La ATTT requiere radios de giro de 12.50 metros mínimo para camiones. La Vía Porras es una vía principal donde circulan camiones y buses. Además, disminuir la servidumbre, requiere las desafectaciones respectivas, ya que las servidumbres son potestad del MOP.

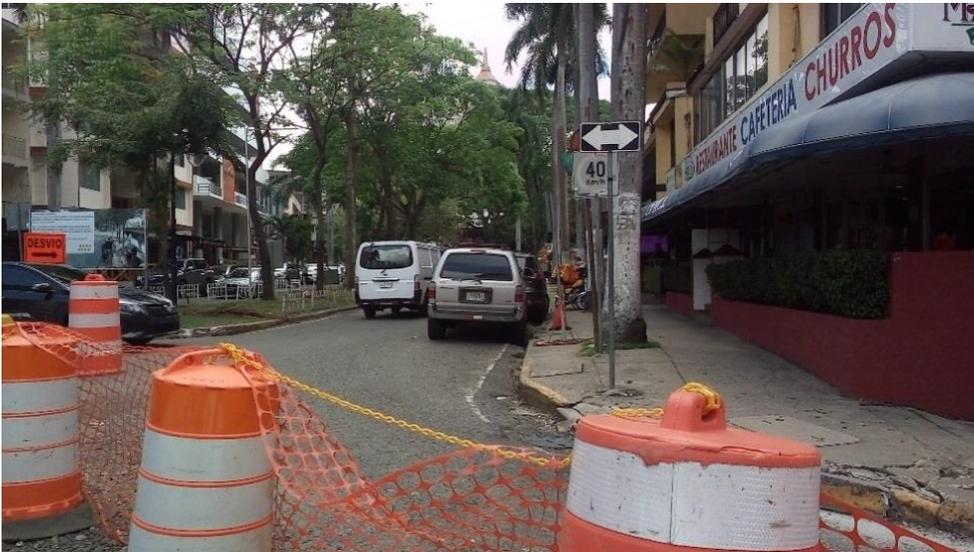
En la foto se aprecia que los trabajos no se han iniciado a la altura del Restaurante Manolo.

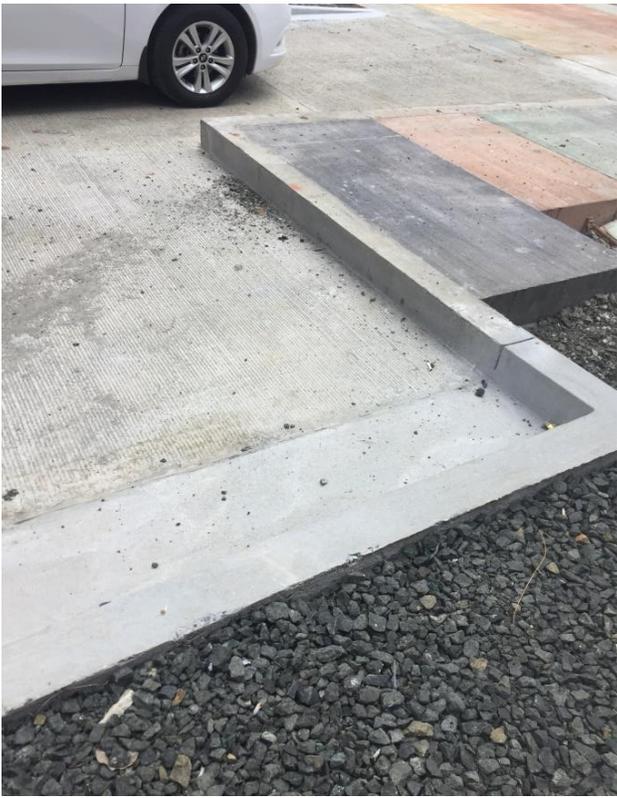
Cordón de acera de aprox. 17 cm desarrollado en el proyecto de Vía Argentina.

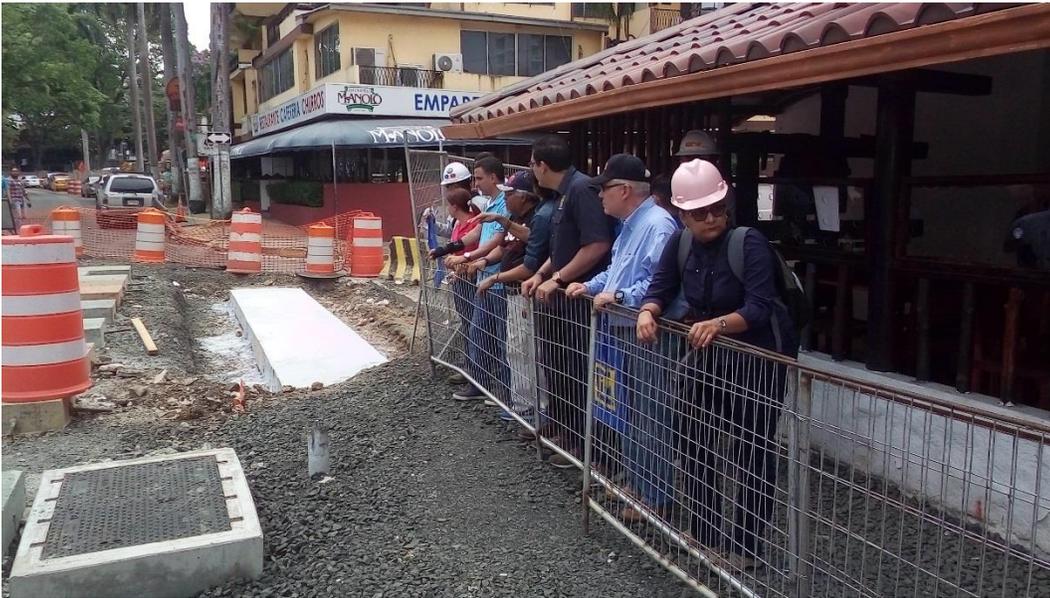
Las aceras existentes han sido demolidas y los peatones caminan sobre superficie de piedra picada. El contratista debe proveer de mejor superficie, ya que la lluvia dificulta el paso peatonal.

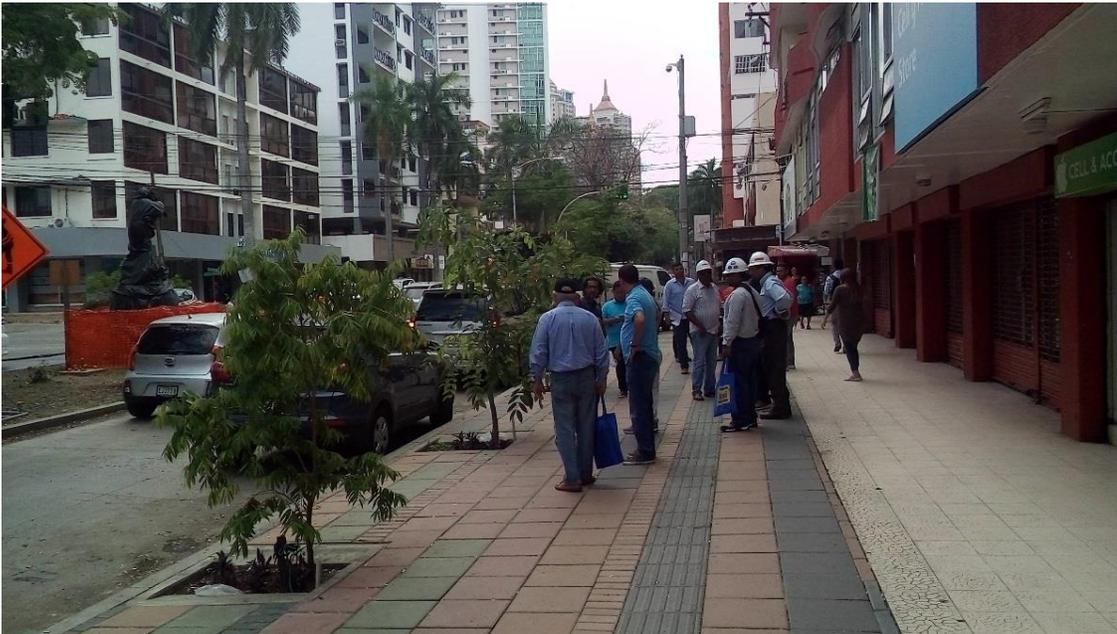
Se aprecia una parte que ha sido completada (cercana a la salida a Vía España)  
El carril cercano al cordón es para estacionamientos en paralelo. El carril de la izquierda es para tránsito vehicular.

Los árboles también se encuentran próximos al cordón (situación similar a Vía España) pero los vehículos estarán en proceso de estacionarse, lo que reduce el riesgo significativamente de que vehículos en marcha, sean impactados por los árboles y viceversa.

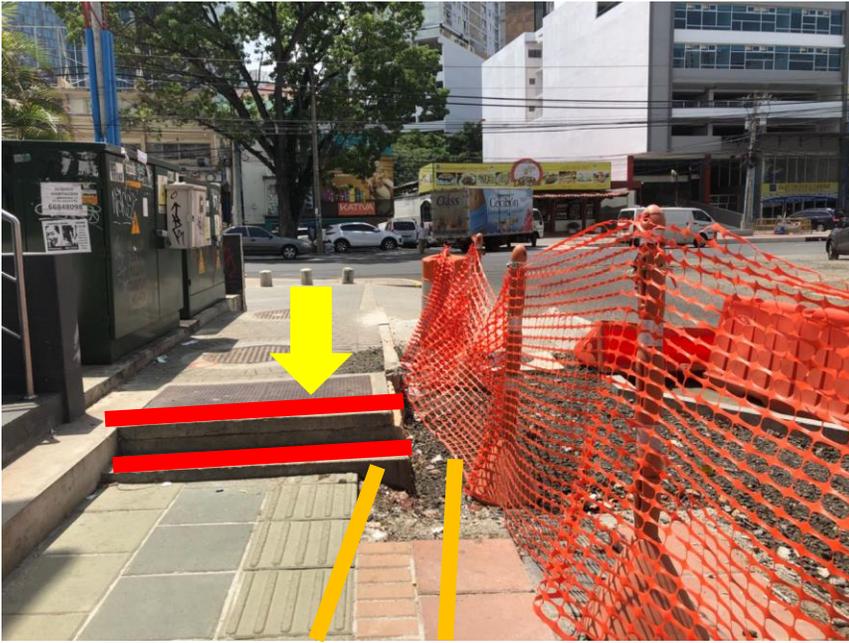
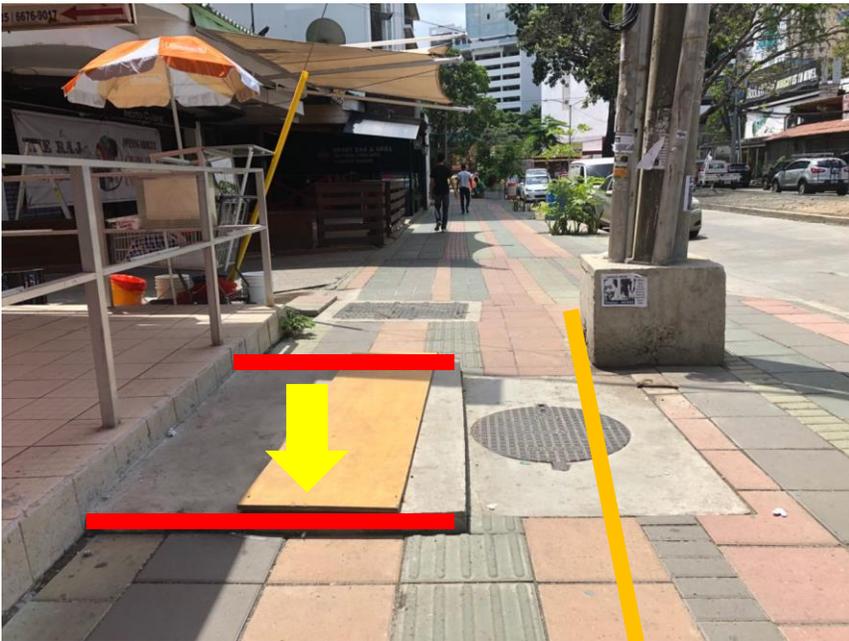
Barreras de movilidad, falta de señalización por cambio o desnivel por infraestructura existente

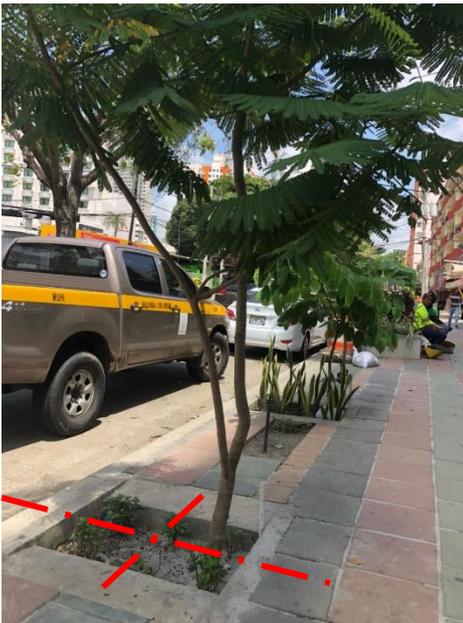
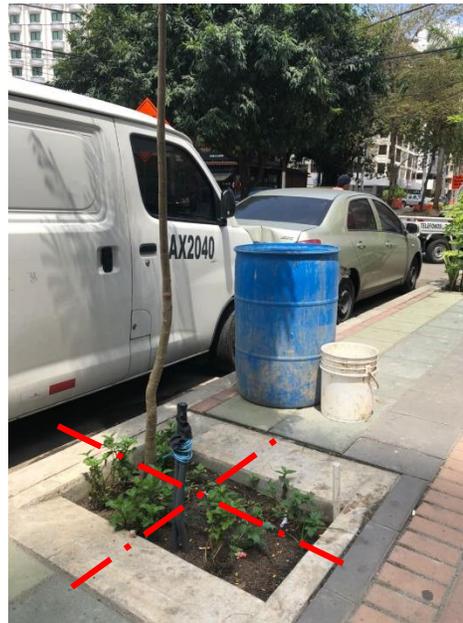
Sustentar criterios sobre arborización, se observa inconsistencia sobre ejes en plantones.

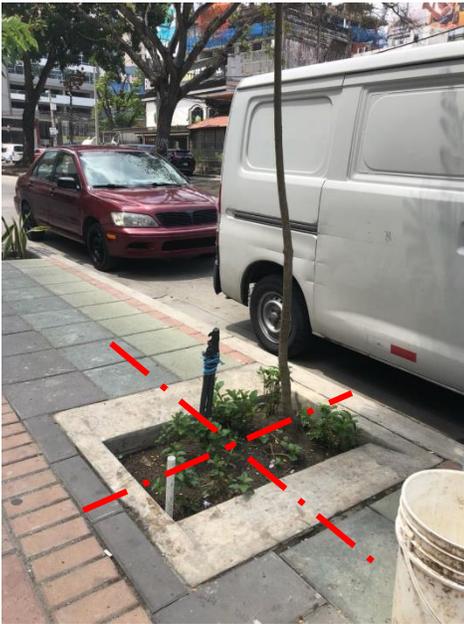
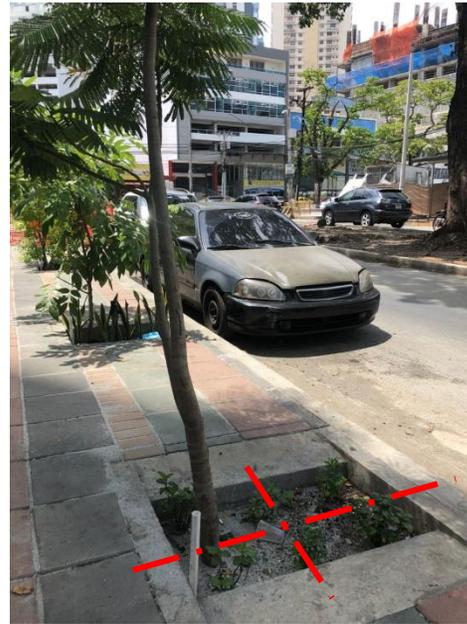
Sustentar criterios sobre arborización, se observa inconsistencia sobre ejes en plantones.

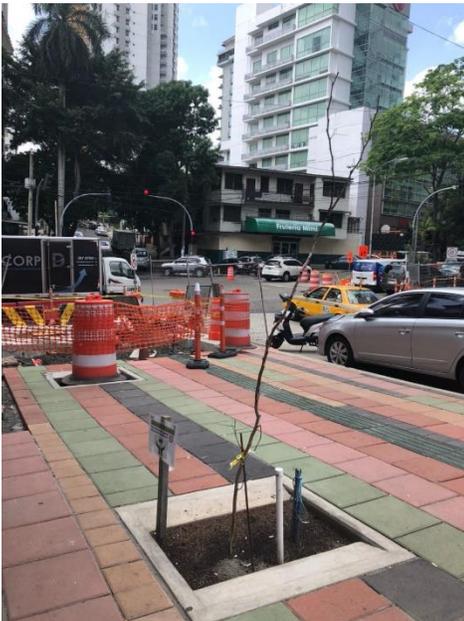
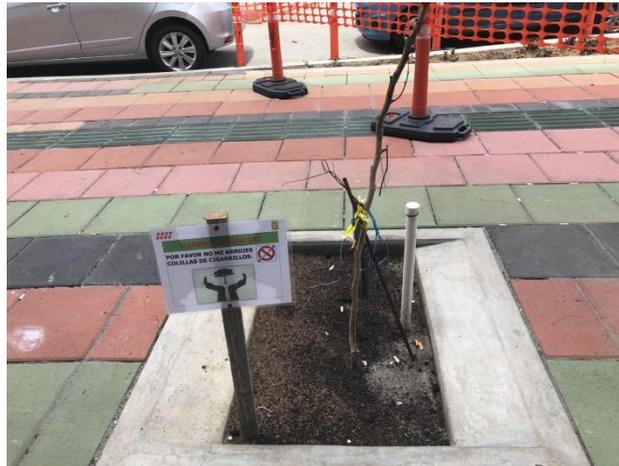
Estructura de protección sobre arborización, se observa un técnica deficiente para garantizar la verticalidad de la especie.

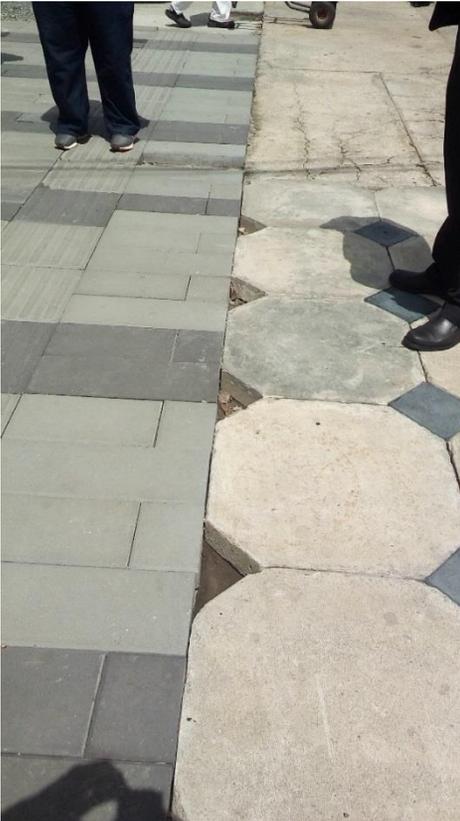
Se observan espacios donde los adoquines no han sido instalados creando riesgos de seguridad para los peatones. Falta señalización de precaución para los peatones, deberá instalarse por seguridad y evitar accidentes.

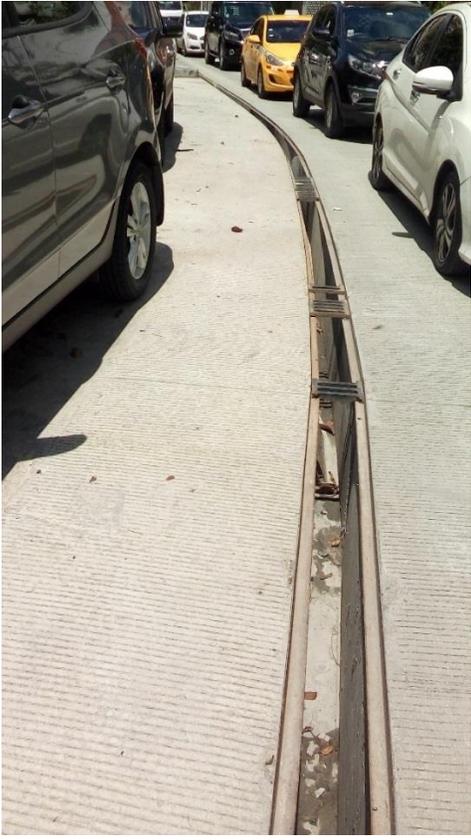
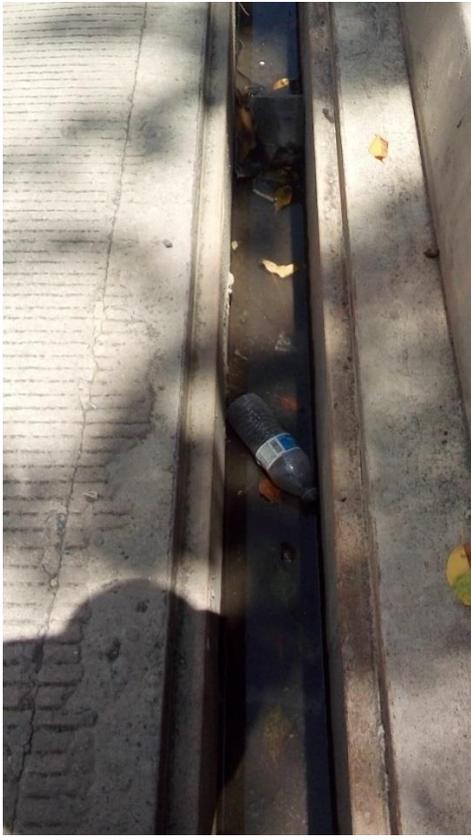
La canal está abierta lo que permite que ocurran accidentes y la depositen desechos sólidos.

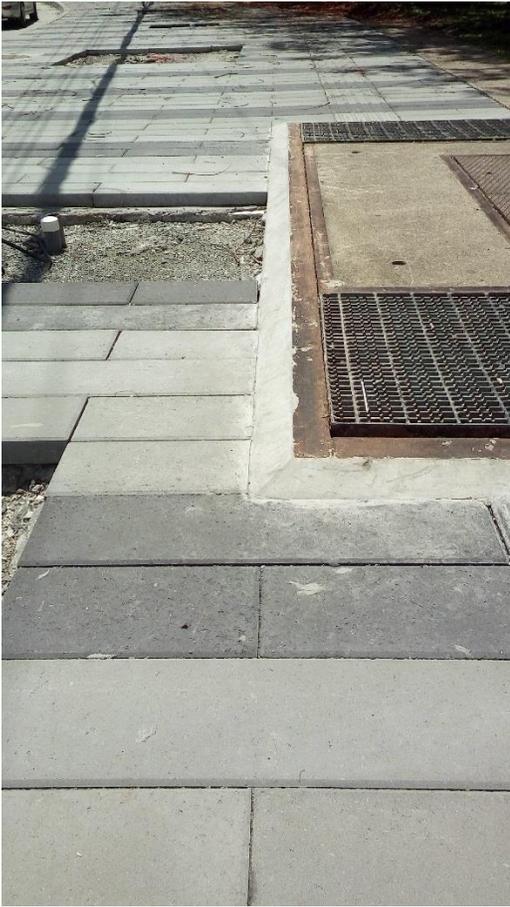
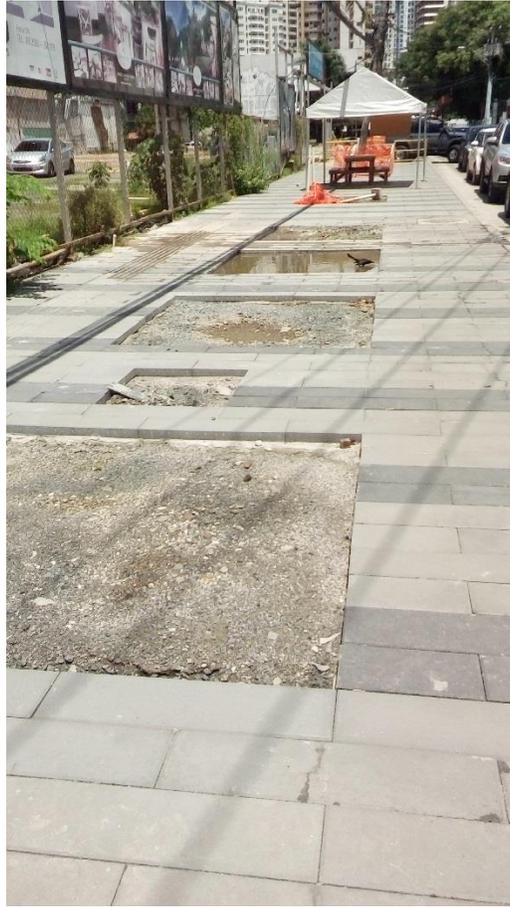
Se observan superficies irregulares que provocaran tropiezos de los peatones.

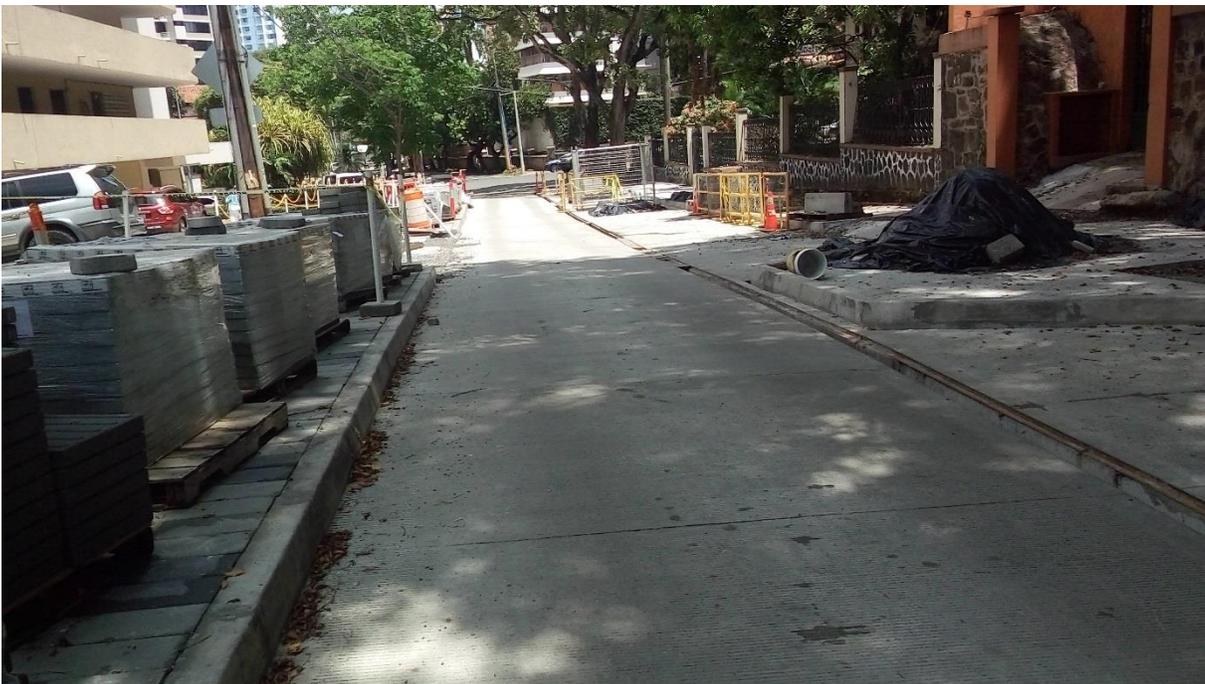
Vista de Calle 48 Este hacia Ave. Federico Boyd. Se observa que el área de rodadura ha sido reducida para dar más área a las aceras.

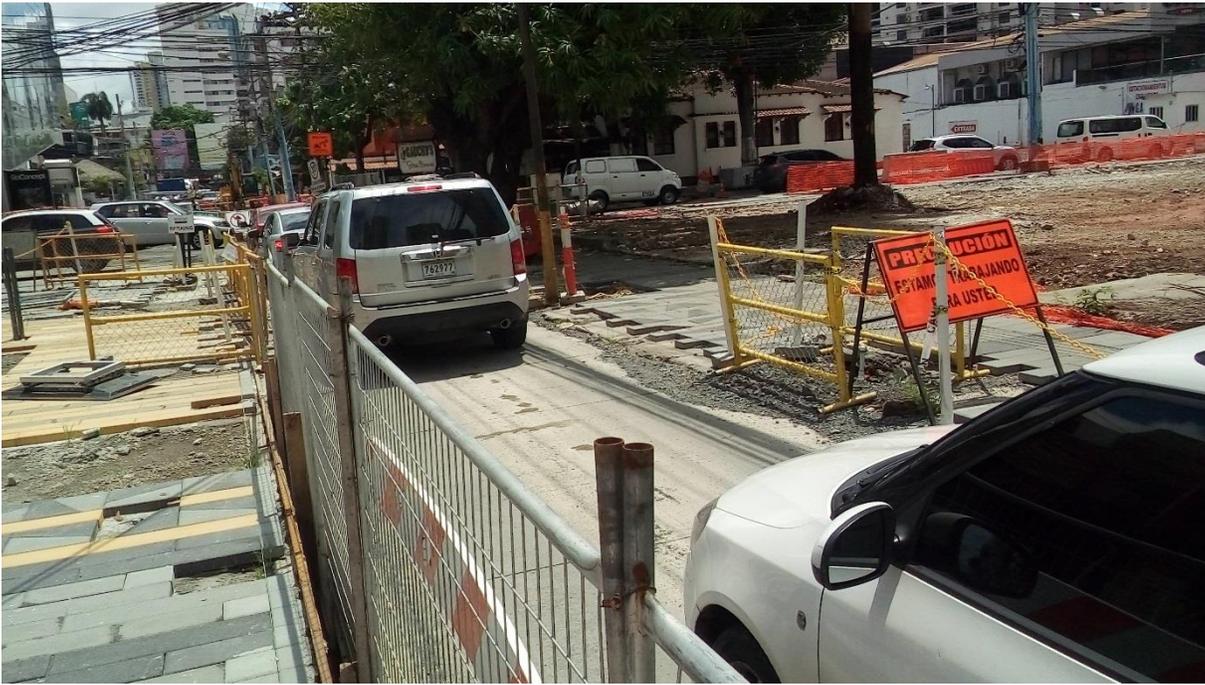
Se observa la reducción del área de rodadura de Calle Uruguay.

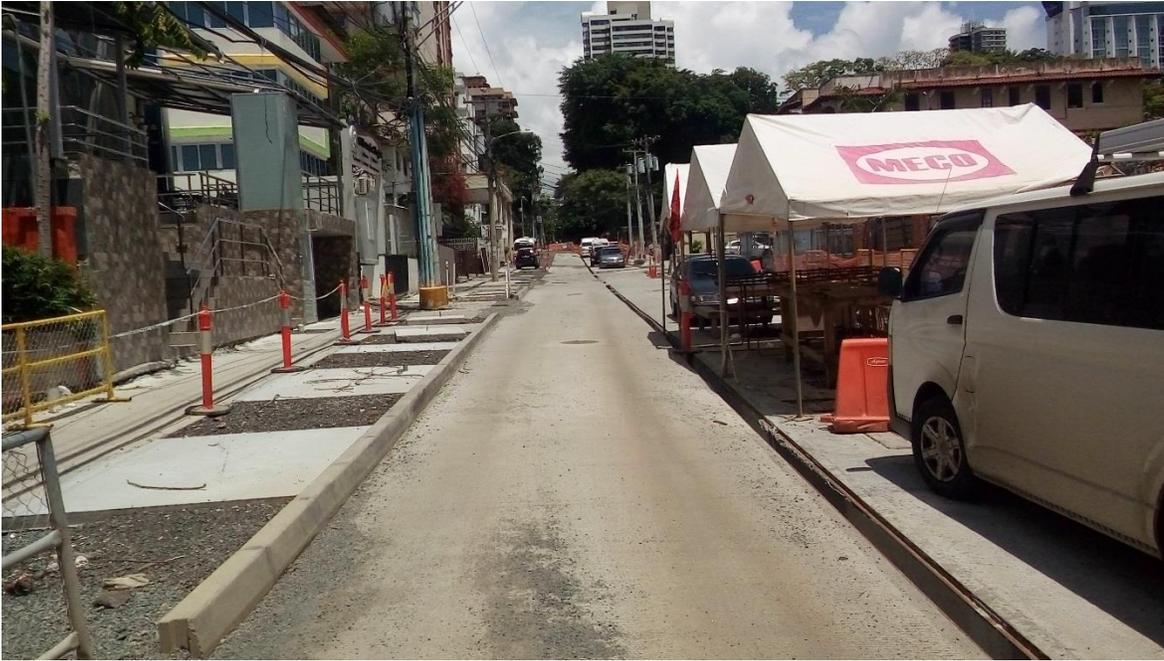
Vista de Calle 49 Este hacia la Ave. Federico Boyd. con la reducción en el área de rodadura.

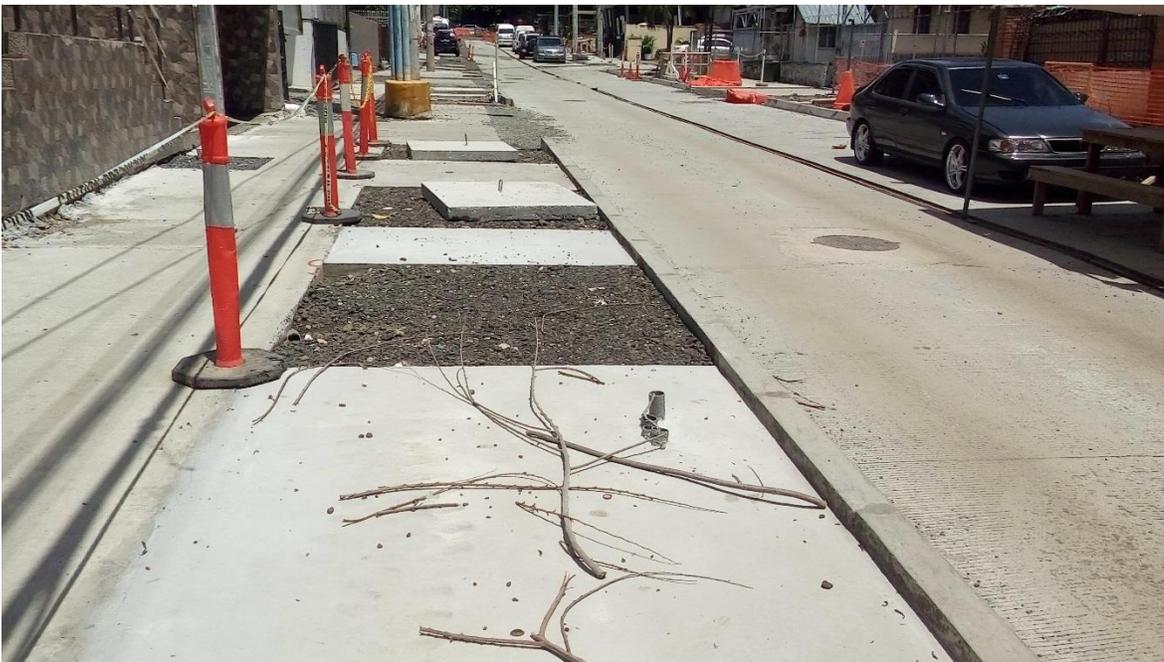
Vista de Calle 49 Este con la amplia acera, la calle de una vía (a la derecha), y los estacionamientos (a la extrema derecha). ¿Si hay autos estacionados a todo lo largo y se daña un vehículo en la vía o se accidenta puede darse un tercer carril para circulación?

10. Se deberán revisar los anchos de calles donde por su estrechez solo permite la circulación de una fila de vehículos para permitir el paso lateral de otros vehículos. Esto permitirá la libre circulación de vehículos particulares y de servicios públicos (ambulancias, bomberos, policía, etc.) en casos de urgencia. En caso de daños mecánicos de un vehículo en estas calles es necesario que otros vehículos puedan rebasar el vehículo dañado y seguir circulando sin congestionar el tráfico.
